# Tilstandsrapport

Enebolig

Lensmann Jahnsens veg 2, 2211

Befaringsdato: 07.07.2025

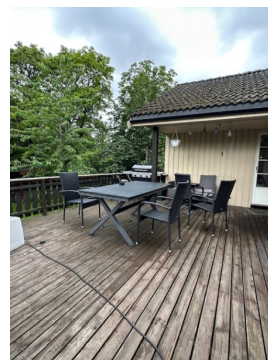
## ! TG 1 Balkonger, terrasser og rom under balkonger

Delvis takoverbygget terrasse v/stue på 44 m<sup>2</sup>, i trekonstruksjoner. Spaltegulv og rekkverk med stående spiler og håndlist. Trapp til terreng. Takoverbygget inngangsparti på 3 m<sup>2</sup> i trekonstruksjoner, fundamentert på lecapilarer. Spaltegulv og rekkverk med stående spiler og håndlist. Trapp til terreng. Takoverbygget utvendig kjellernedgang på ca. 5 m<sup>2</sup>. Grunnmur i pusset lecastein. Trapp i trekonstruksjoner.

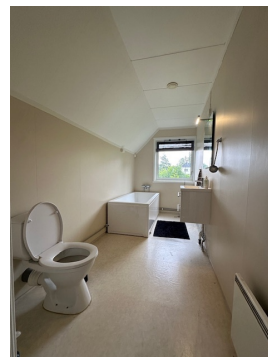
## 2 - ETASJE > BAD

### ! TG 2 Ventilasjon

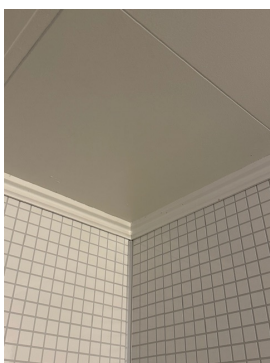
## 1 - ETASJE > BAD/VASKEROM

### ! TG 2 Overflater Gulv

- Det er påvist avvik i fallforhold til sluk i forhold til krav i forskrift på byggetidspunktet.

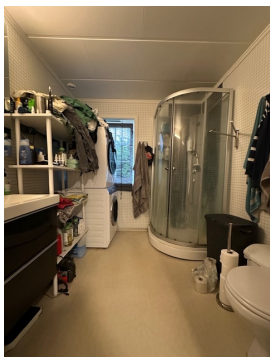
## 1 - ETASJE > BAD/VASKEROM

### ! TG 2 Ventilasjon

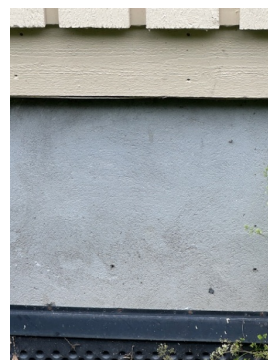
## ! TG 2 Grunnmur og fundamenter

Betongfundament og grunnmur av lettklinkerblokker som utvendig er pusset.
