Heiaveien 8, 8630 STORFORSHEIA

**Meget flott og påkostet enebolig  
med solide leieinntekter, lang  
solgang og garasje i  
barnevennlige omgivelser!**

# Tilstandsrapport

Befaringsdato: 30.04.2025

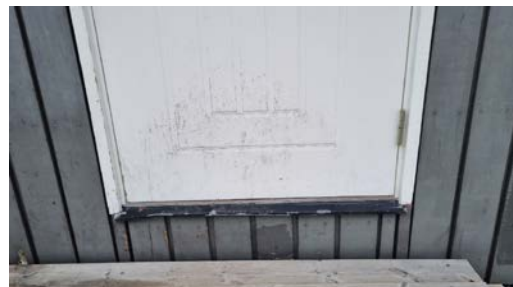
Ytterdør i hovedetasjen

- Karmene i dører er værslitte utvendig og det er sprekker i treverket.

- Det må påregnes noe vedlikehold og at enkelte dører må skiftes ut.

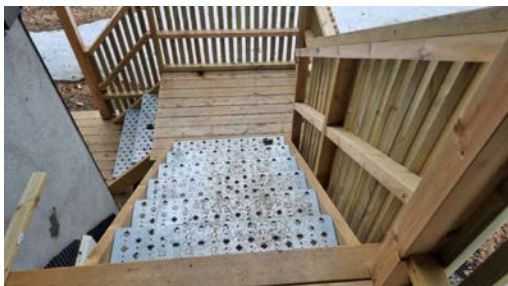
Trapp har ikke rekkverk på begge sider.

- Rekkverk må monteres for å lukke avviket.

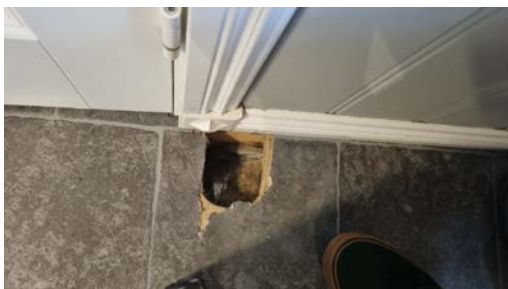
Det er hull i gulvet

Hull må tettes.

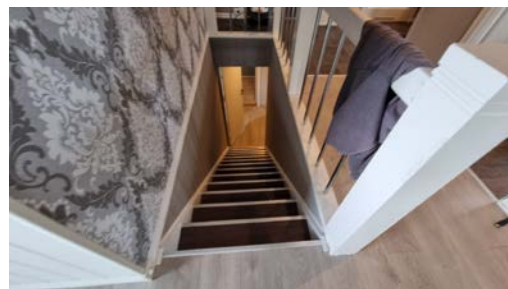
Det mangler håndløper på vegg i trappeløpet.

- Åpninger er såpass store at det ut ifra sikkerhetsmessige forhold anbefales å lage mindre åpninger.
- Håndløper må monteres på vegg for å tilfredsstille krav på byggetidspunktet.

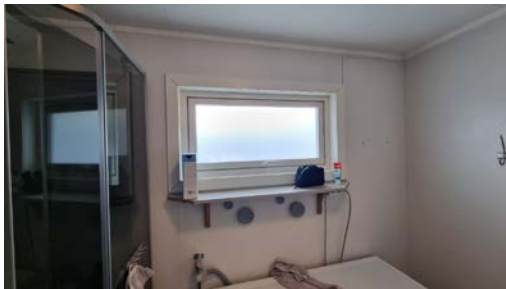
Det er registrert at det er benyttet malt glassfiberstrie som overflatebehandling i våtsone på badet. Løsningen anses ikke som tilstrekkelig vanntett, og det foreligger dermed risiko for fuktinntrengning.

Det er vindu i våtsonen ved dusjkabinett.

Det anbefales at overflatematerialet i våtsonen fjernes og erstattes med en godkjent vanntett løsning. Ved plassering av vinduer i våtsone må veggmembranen legges inn i vindusmyget, og overgangen mellom membran og karm/utføring tettes med fugemasse.

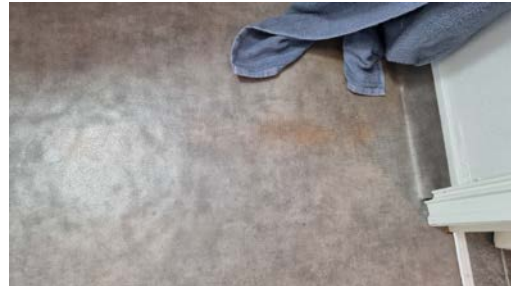
Missfarging i belegg.

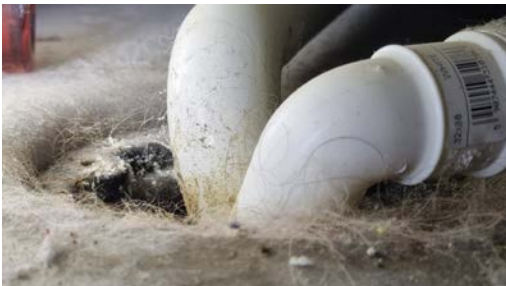
Kontroll av sluk.

Sluk må rengjøres og undersøkes nærmere.

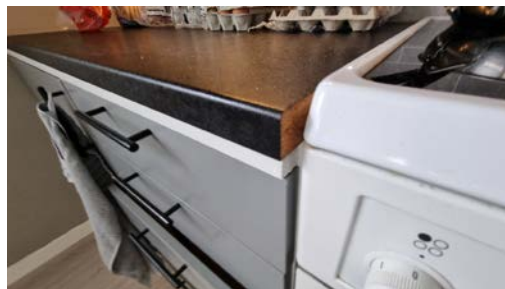
Det mangler laminering på endene av benkeplaten ved komfyrområdet. Dette kan føre til slitasje og økt risiko for fuktskader på platen.

Det mangler laminering på endene av benkeplaten ved komfyrområdet.

Det bør påføres laminering på kantene for å beskytte benkeplaten mot slitasje og fukt.

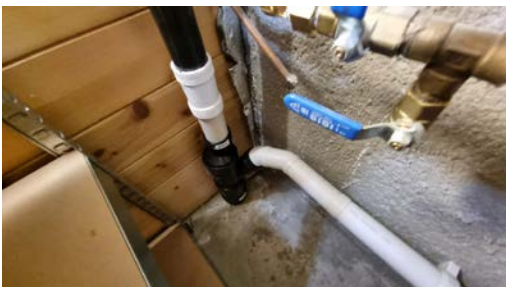
Det er avløpsrør av plast.

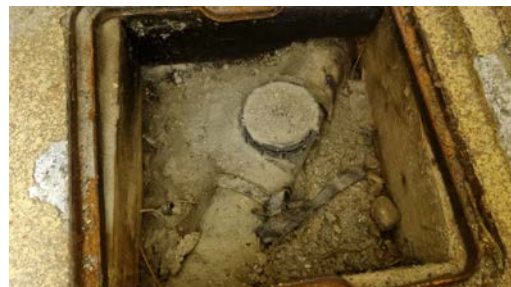
Avviket gjelder for avløpsrør (fra byggeår) under støpt plate i sokkeletasjen.

Avløpsrør under støpt plate er fra byggeår.

- Det er ikke behov for utbedringstiltak siden anlegget fungerer i dag, men ut ifra alder kan skader plutselig oppstå på eldre anlegg.

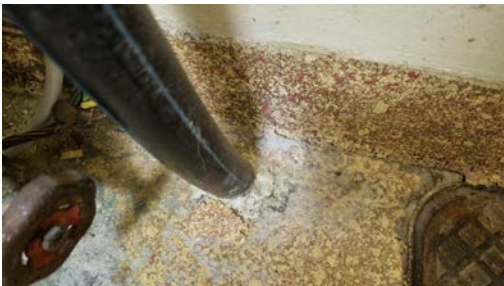
Utvendig vannledning er av nyere dato.

- Det er ikke behov for utbedringstiltak siden anlegget fungerer i dag, men ut ifra alder kan skader plutselig oppstå på eldre anlegg.
