Heiaveien 8, 8630 STORFORSHEIA

**Meget flott og påkostet enebolig  
med solide leieinntekter, lang  
solgang og garasje i  
barnevennlige omgivelser!**

# Tilstandsrapport

Befaringsdato: 30.04.2025

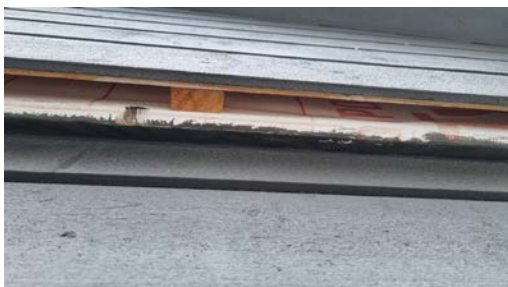
Ved befaring ble det registrert at vindsperren ikke er tilfredsstillende tildekket bak kledningen. Den er dermed eksponert og kan over tid bli utsatt for mekanisk skade, eksempelvis fra fugler eller andre dyr som kan lage hull i vindsperren.

Det anbefales å etablere tilfredsstillende tildekking av vindsperren for å beskytte denne mot ytre påvirkninger.

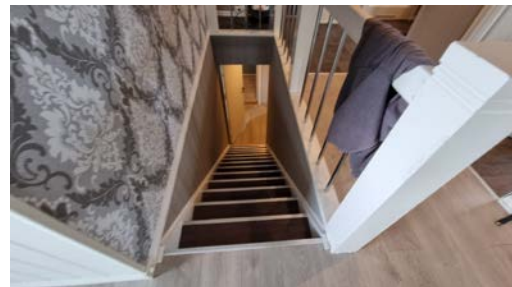
Det mangler håndløper på vegg i trappeløpet.

- Åpninger er såpass store at det ut ifra sikkerhetsmessige forhold anbefales å lage mindre åpninger.
- Håndløper må monteres på vegg for å tilfredsstille krav på byggetidspunktet.
