# Tilstandsrapport

3-roms andelsleilighet

Kaialundveien 12, 8622 MO I RANA

Oppdragsnr.: 20914-4239

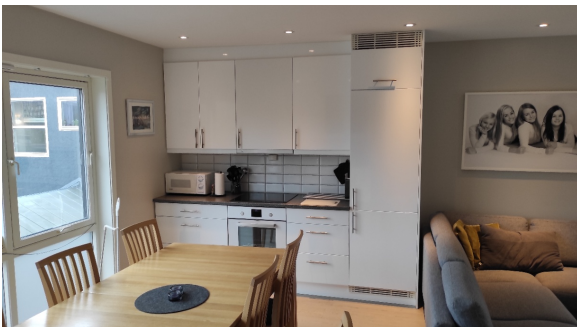
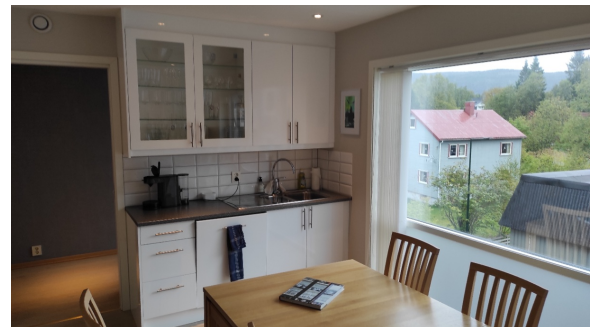
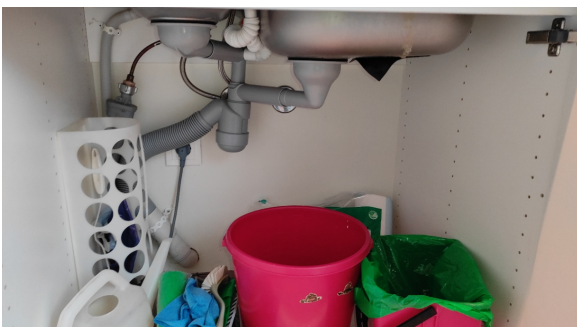
Vegg mellom underskap og overskap er tekket med flis.

Kjøkkenet er utstyrt med integrerte hvitevarer som kjøl/fryseskap komfyr, induksjon og oppvaskmaskin. Det ble utført fuktøk ved kjøleskap, oppvaskmaskin og vask. Ingen forhøyede fuktverdier ble registrert.
