Tilstandsrapport

Vinjeveien 139, 3967 STATHELLE

gnr. 42, bnr. 74

Rapportdato: 04.03.2024

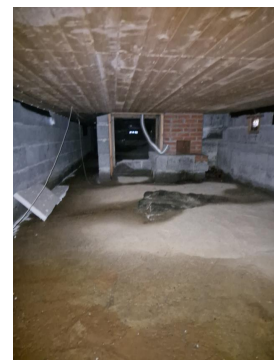
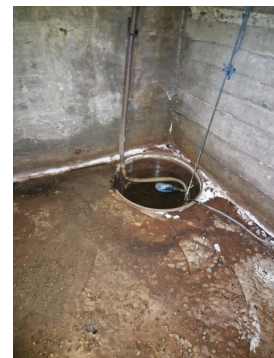
Kryperom har synlig fukt/Vann etter opptrekk fra grunn. Det bør etableres mekanisk avtrekk for å bedre/minske opptrekk av fukt.

Mekanisk avtrekk bør etableres i kryperom. Fuktsperre bør etableres over grunn.

Kostnadsestimat: Under 10 000

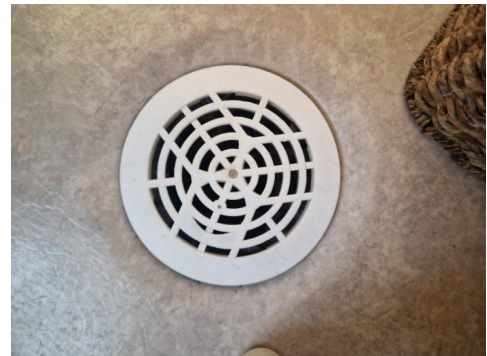
1. ETASJE > BAD

TG 1 Sluk, membran og tettesjikt

Gulv har etablert vinylbelegg på gulvflater med oppkant på vegg. Sluk består av plast sluk.

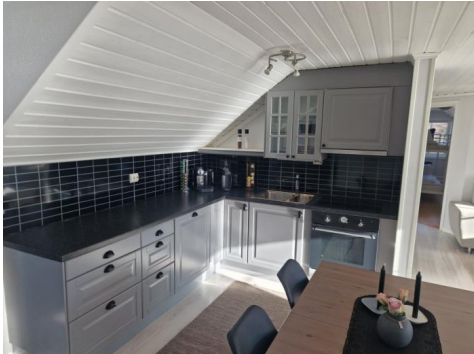
2.ETASJE > KJØKKEN

Kjøkkeninnredning i 2. etasje består av malt profilerte dør og skuffronter type IKEA. Dekkside med laminerte skrog. Avtrekk til komfyr ført ut i yttervegg. Benkeplate i laminat med benkebeslag i stål. Innredning skiftet 2013. Innvendige overflater på kjøkkenet består av laminat på gulv, tapet på veggflater og takplater i himlinger.

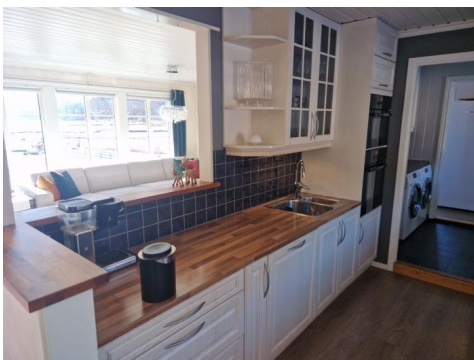
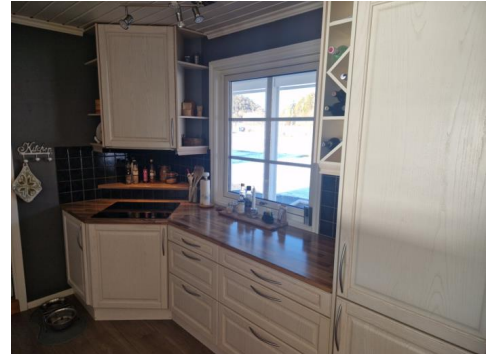
1.ETASJE > KJØKKEN

Kjøkkeninnredning i 1.etasje består av malt profilerte dør og skuffronter type Netto-line. Dekkside med laminerte skrog. Avtrekk til komfyr ført ut i yttervegg. Benkeplate i laminat med benkebeslag i stål. Integrert hvitevarer. Innredning skiftet 2012. Innvendige overflater på kjøkkenet består av laminat på gulv, tapet på veggflater og malt panel i himling. Kjøkkenet i god funksjonell stand.

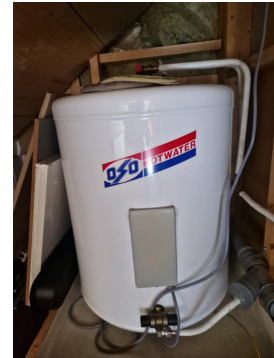
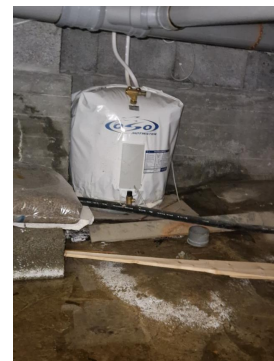
! TG 1 Varmtvannstank

VV tank på 120 liter etablert i kryperom fra de senere år. Det er også etablert VV tank på 120 liter i kott 2. etasje fra 2000.
