# Tilstandsrapport

Enebolig

Vinjeveien 139, 3967 STATHELLE

Oppdragsnr.: 18885-2048

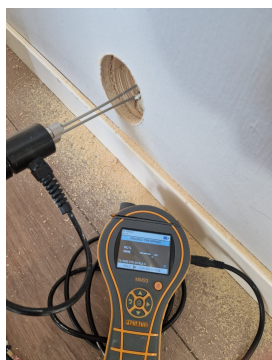
Ved bruk av fuktmåler i vegg ble ingen unormale fuktverdier målt. Det har også blitt foretatt fuktmålinger på bad ved bruk av fuktindikator. Ingen unormale fuktverdier ble målt.

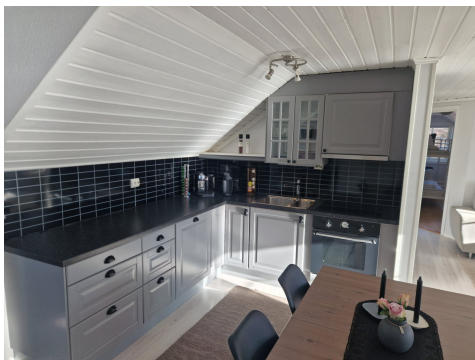
Kjøkkeninnredning i 2. etasje består av malt profilerte dør og skuffronter type IKEA. Dekkside med laminerte skrog. Avtrekk til komfyr ført ut i yttervegg. Benkeplate i laminat med benkebeslag i stål. Innredning skiftet 2013. Innvendige overflater på kjøkkenet består av laminat på gulv, tapet på veggflater og takplater i himlinger.

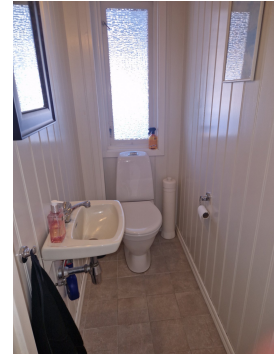
Toalettrom har etablert gulvmontert toalett og servant på vegg. Ventilasjon består av ventil i vindu.
