Furustien 7A, 2260 KIRKENÆR

Tilstandsrapport

6. Hovedrapport

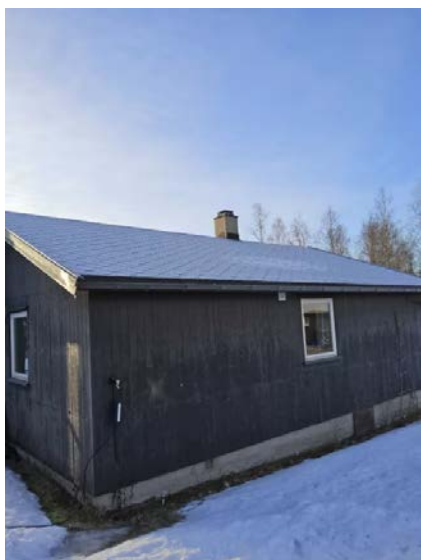
6.2 Grunnmur og fundament

Type Fundament/Grunnmur	Ringmur
Type byggegrunn	Ukjent byggegrunn
Er det påvist sprekker/riss eller skader?	Nei
Oppsummering av grunnmur og fundament	TG-1

Bilde viser grunnmur og fasade mot nord.

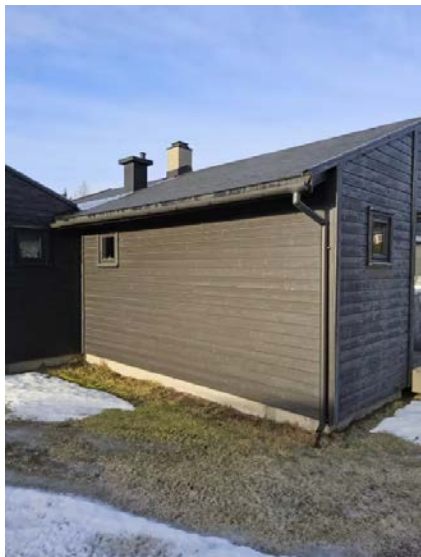
6.8 Renner og nedløp

Bilde viser takrenner og taknedløp på sørfasade.

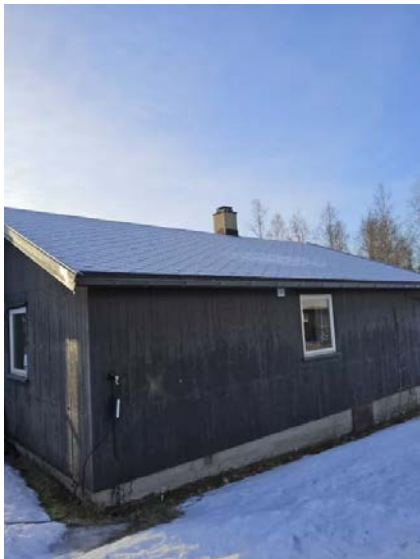
6.10 Taktekking

Bilde viser taktekkning.

Type tekking	Pappshingel
Inspisert fra	Fra bakken
Er det gjennomført arbeider etter opprinnelig byggeår?	Ukjent
Er det skader på takstein, mosegroing, buler i papp, rust eller bulker i plater?	Nei
Er det synlige avvik på beslag/inndekning rundt pipe og andre takgjennomføringer?	Ikke kontrollert
Har tekkingen nådd en alder som gir økt risiko for skader eller følgeskader?	Ukjent
Oppsummering av taktekkning	
TG-2	
Det foreligger usikkerhet vedrørende yttertaket og undertakets alder. Ukjent alder tilsier at bygningsdelenes tilstand/gjenværende levetid også er ukjent.	
Anbefalte tiltak / ytterligere undersøkelser anbefales	
Basert på ovennevnte forhold anbefales jevnlig ettersyn slik at tiltak kan iverksettes ved behov.

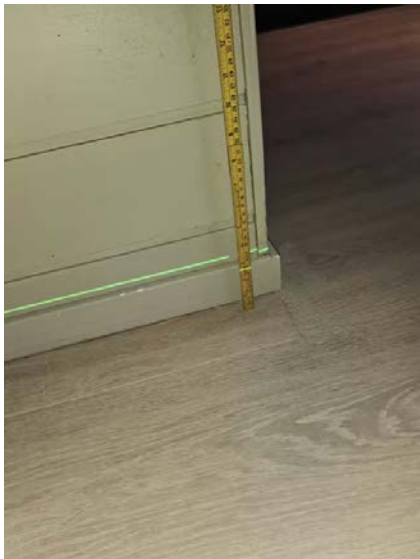
6.12 Etasjeskille og gulv på grunn

Bilde viser måling av etasjeskiller.

Type	Trebjelkelag
Er det påvist nedbøy, skjevheter eller svikt i etasjeskille/gulv?	Nei
Oppsummering av etasjeskille og gulv på grunn	
Ingen vesentlige avvik ble registrert. Målt lokalt avvik er <10mm og totalt avvik <15 mm pr. rom.

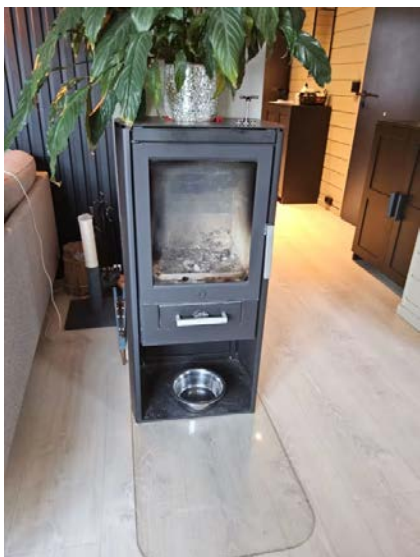
6.13 Ildsted/Skorstein

Bilde viser vedovn.

Type pipe	Element
Elementpipe fra byggeår.	
Er det montert ildsted?	Ja
Type ildsted	Vedovn
Dersom elementpipe - er flere enn 2 sider av pipen innkledd?	Nei
Er det påvist avvik ved ildsted/feieluke/sotluke i forhold til avstand brennbart materiale?	Nei
Skorstein over tak er inspisert fra:	Fra bakken
Er det synlige skader i skorstein, beslag eller fuger?	Nei
Er det avvik i forhold til høyde på pipe over tak?	Nei
Oppsummering av ildsted/skorstein	
Det er montert ildsted i stue.

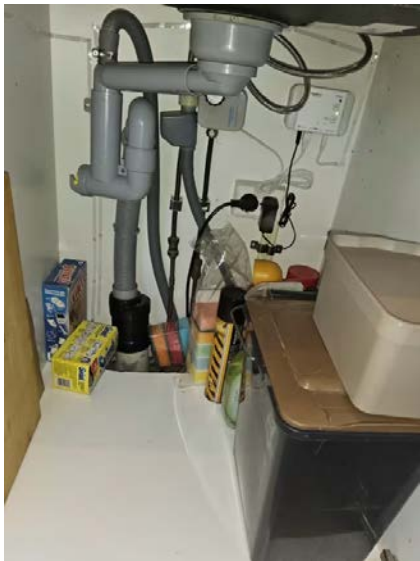
6.14 Kjøkken

Bilde viser røropplegg under oppvaskkum.

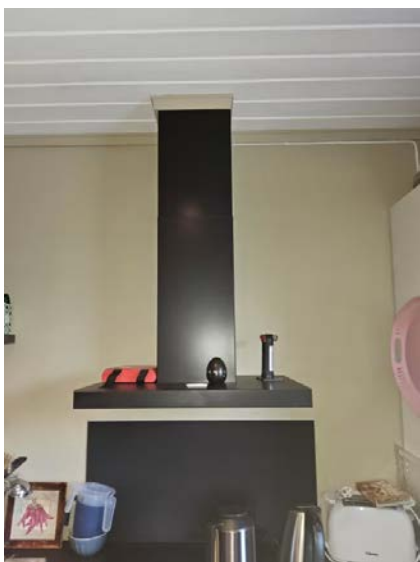
Bilde viser kjøkkenventilator.

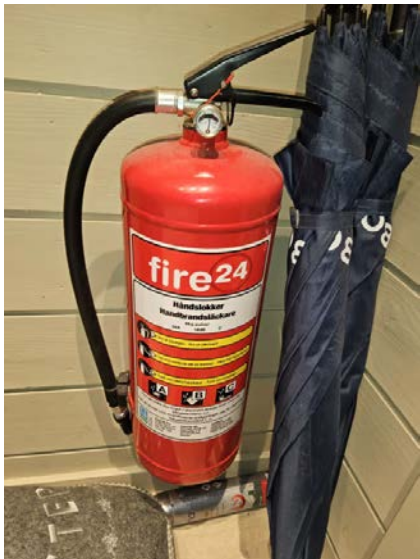
6.15 Lovlighet

Bilde viser brannslukningsapparat.

Er det manglende samsvar mellom dagens bruk og godkjente byggetegninger?	Ikke kontrollert
På bakgrunn av at det ikke er fremlagt byggetegninger, er bruken av arealene i boligen ikke kontrollert opp mot de sist godkjente tegningene. Arealer kan være i strid med byggeforskriftene og mangle nødvendig godkjenning i kommunen, uten at dette har hatt betydning for klassifisering og vurdering av måleverdighet på befaringstidspunktet.	
Har boligen åpenbare ulovligheter (F.eks ulovlige bruksendringer)?	Nei
Er det avdekt forhold som tyder på at boenhet ikke er delt opp i brannceller etter kravene i teknisk forskrift?	Nei
Er det manglende ferdigattest / midlertidig brukstillatelse?	Ikke kontrollert
Det er ikke fremlagt midlertidig brukstillatelse/ferdigattest. Ytterligere undersøkelser anbefales.	
Er det avvik på krav til rømning, dagslysforhold eller takhøyde?	Nei
Er det manglende brannslukningsutstyr og røykvarsler i boligen iht forskrift?	Nei

Er det skader på brannslukningsutstyr, røykvarsler, eller er apparat eldre enn 10 år?	Nei

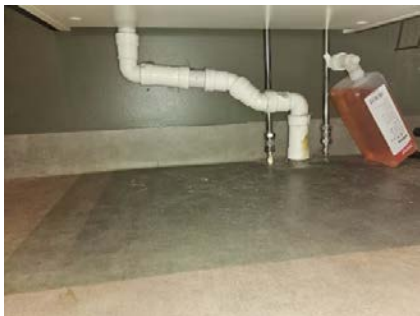
6.16 Avløpsrør

Bilde viser avløpsrør på bad.

Type avløpsrør	Plast
Er det gjennomført arbeider på anlegget etter byggeår?	Ukjent
Er det manglende lufting av kloakk over tak?	Nei
Er det sen avrenning fra tappested?	Nei
Mangler det stakemuligheter på avløpsanlegget?	Nei
Har avløpsrør nådd en alder som gir økt risiko for skader eller følgeskader?	Ja

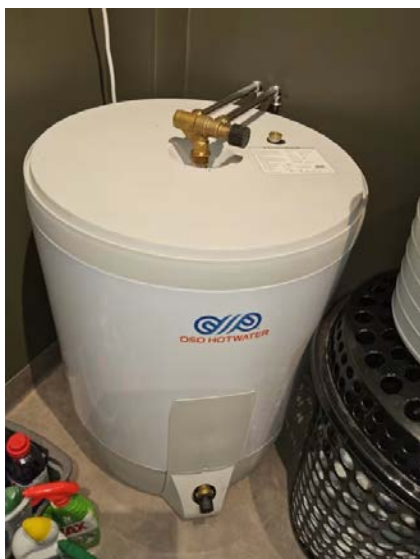
6.19 Varmtvannsbereder

Bilde viser varmtvannsbereder.

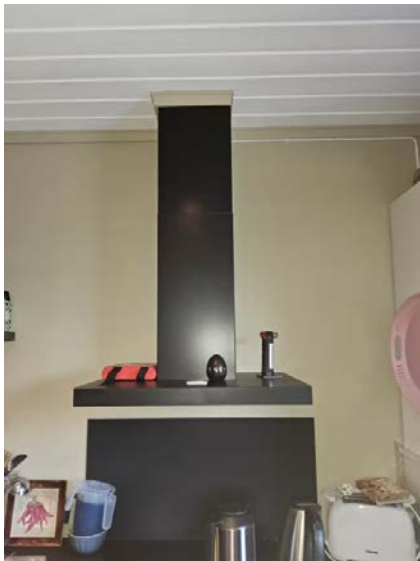
6.20 Ventilasjon

TG-1

Bilde viser mekanisk avtrekk på kjøkken.

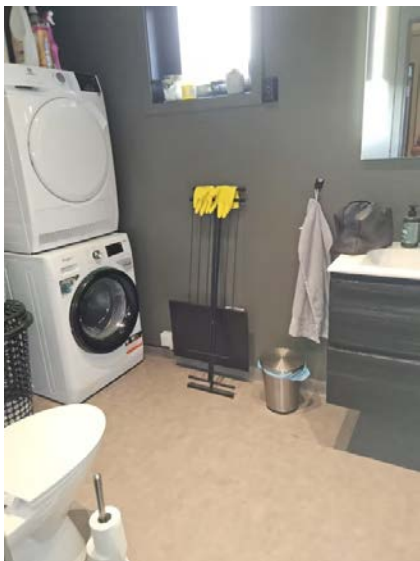
TG-2

Fallforhold er ikke kontrollert under dusjkabinett pga manglende adgang for måling. Gulvet er flatt utenfor dusjkabinettet.

Bilde viser bad.

Det anbefales å videreføre bruk av dusjkabinett for å begrense overflater for belastning med fritt vann. Løsningen/utførelsen rundt rørgjennomføringer gir fare for fukt inn i konstruksjoner. Lokal utbedring må vurderes.

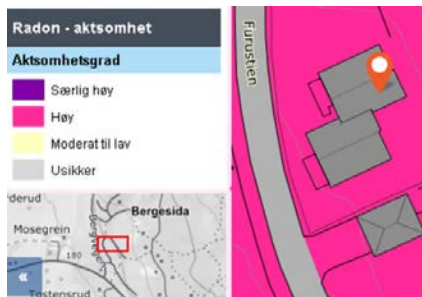
6.22 Øvrig: Radon

Boligen ligger i ett område med høy aktsomhetsgrad. Informasjon er innhentet fra NGU radonkart.
