Bygdaveien 151, 4333 OLTEDAL

**Oltedal - frittliggende enebolig -
3 soverom - garasje**

Tilstandsrapport

Befaringsdato: 21.05.2024

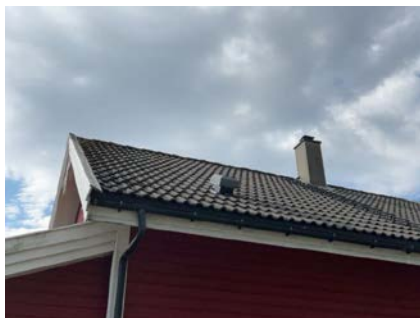
Taktekking har noe mosedannelser i overflater.

- Overvåk tilstanden jevnlig. For å få tilstandsgrad 0 eller 1 må tekkingen skiftes ut, men tidspunktet for når dette er nødvendig er vanskelig å si noe om.

Det anbefales rengjøring av mose fra takstein.

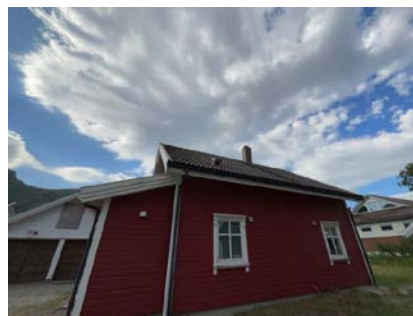
Det er ikke montert snøfangere på tak.

Det anbefales montering av snøfangere på tak over områder hvor ferdsele foregår vintertid.

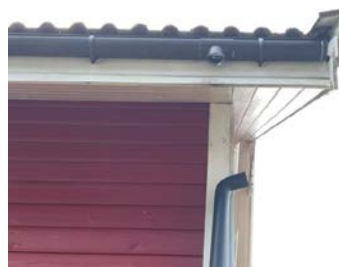
Takrenne og nedløp er ikke sammenkoplede.

Takrenne og nedløpsrør bør koples sammen.

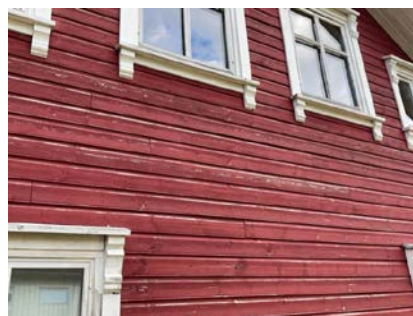
Utvendig kledning har malingslitasje i overflater.

Det bør tettes mot mus rundt utvendige hjørner.

Utvendig kledning bør skrapes og males/overflatebehandles på ny.

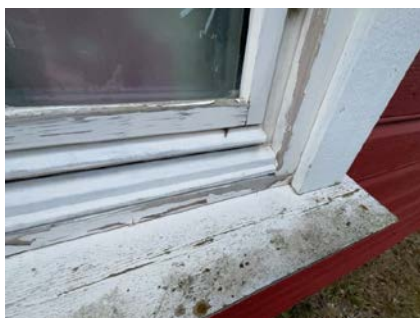
Utvendige karmer har avflass av maling flere steder.

Utvendige karmer og glasslister bør skrapes og males/overflatebehandles.
Sprosse til stuevindu bør festes.

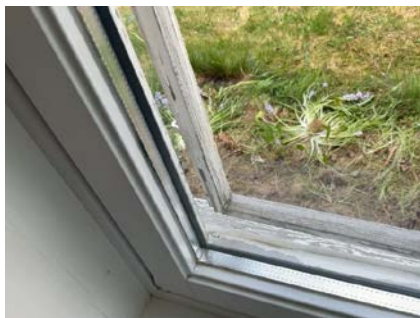
Løs utvendig sprosse til stuevindu.

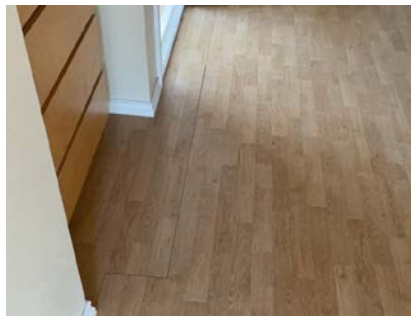
Gliper i laminatskjøter i gang.

For å oppnå TG1 må laminat i stue og gang utbedres.
Vegger på loft bør overflatebehandles.

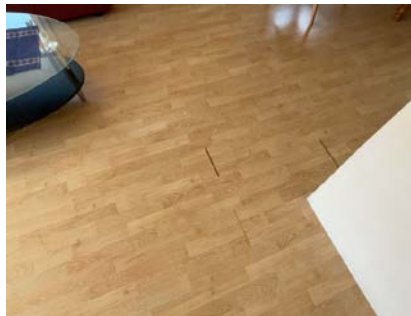
Gliper i laminatskjøter i stue.

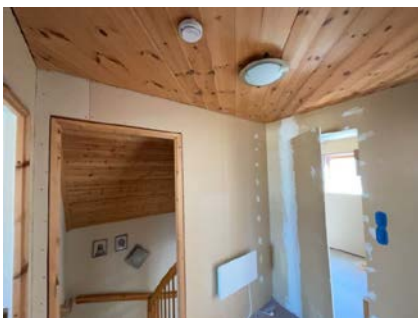
Bygningsplater/gipsplater på loft mangler overflatebehandling.

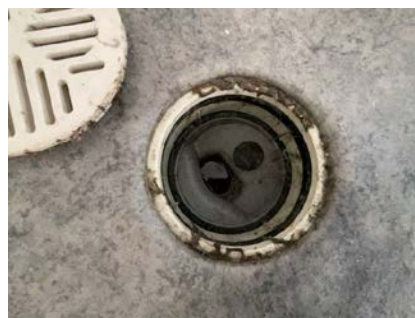
Plastsluk i gulv.

- Overvåk tilstanden jevnlig. For å få tilstandsgrad 0 eller 1 må slukløsningen skiftes ut og sannsynligvis må også membransjiktet skiftes/utbedres. Det er imidlertid vanskelig å si noe om tidspunktet for når dette er nødvendig.

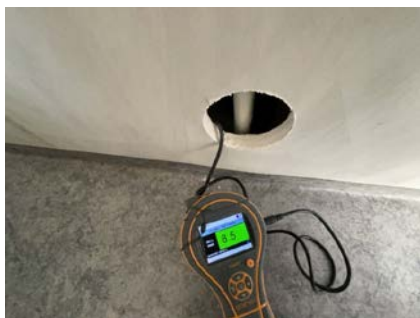
Hulltaking er foretatt i vegg mellom vaskerom og kjøkken, uten at det er avdekket unormale forhold i veggen.

Hulltaking er foretatt i vegg fra vaskerom mot kjøkken.

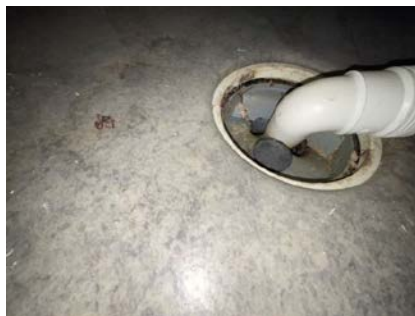
Sluk i gulv under dusjkabinett.

- Overvåk tilstanden jevnlig. For å få tilstandsgrad 0 eller 1 må slukløsningen skiftes ut og sannsynligvis må også membransjiktet skiftes/utbedres. Det er imidlertid vanskelig å si noe om tidspunktet for når dette er nødvendig.

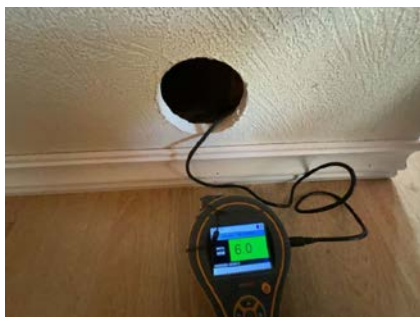
Hulltaking er foretatt i vegg fra tilstøtende gang, uten å påvise unormale forhold i vegg.

Hulltaking er foretatt i vegg ved trapp i gang.

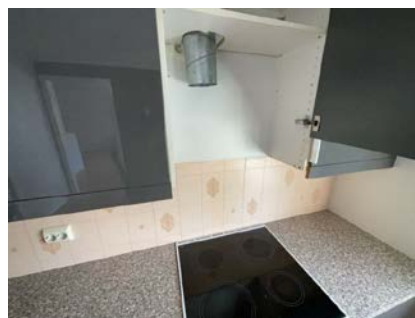
Kjøkkenventilator var fjernet på befaringdagen.

- Mekanisk avtrekk bør etableres.

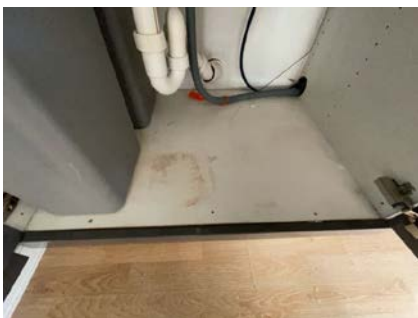
Det ble på befaringdagen satt trykk på vann etter samtale med eier. Det ble da registrert lyder som tyder på lekkasje i vegg eller under sokkel bak kjøkkeninnredning. Dette må undersøkes ytterligere.

Det var på befaringdagen vann i kjøkkenskap og drypping under sokkel når det ble satt trykk på vannrør.

Rørøpplagg bør gjennomgås av fagmann/rørlegger. Lekkasje i området rundt kjøkkenet må lokaliseres og utbedres.

Lekkasje fra hovedkrane i vaskerom må tettes. Kostnadsestimat er satt med grunnlag i de 2 registrerte avvik, og større kostnader kan forekomme hvis omfanget er større enn hva som er lokalisert.

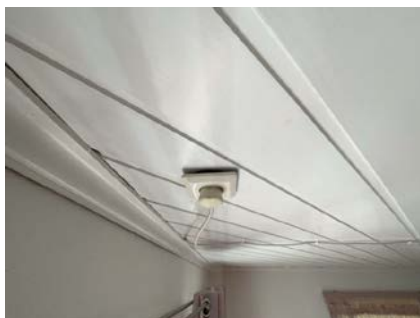
Løse stikk kontakt i himling stue.

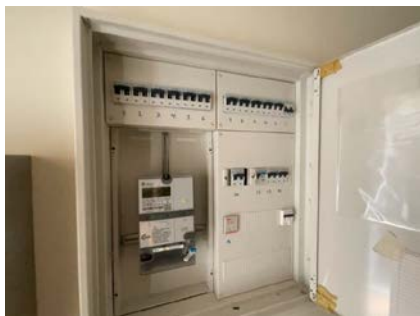
Sikringsskap.

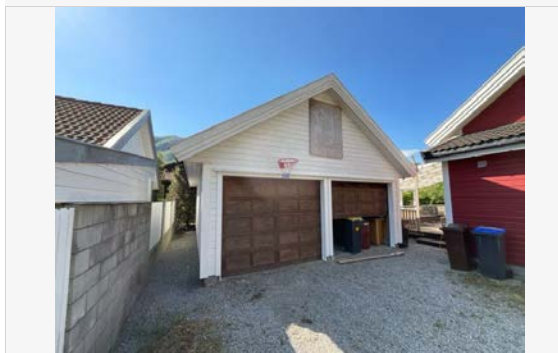
Garasje

En garasjeport var defekt/løs på befaringdagen.

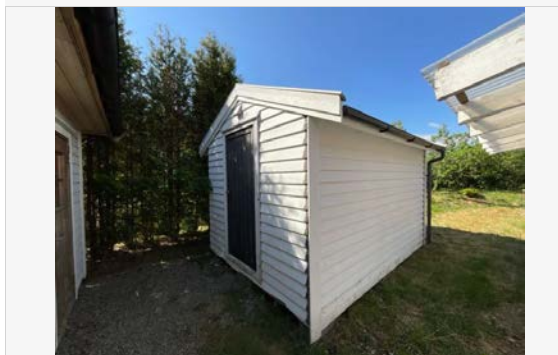
Bod er kun besiktiget utvendig da den var låst på befaringdagen.
Det mangler et hjørnebord på bygningen.

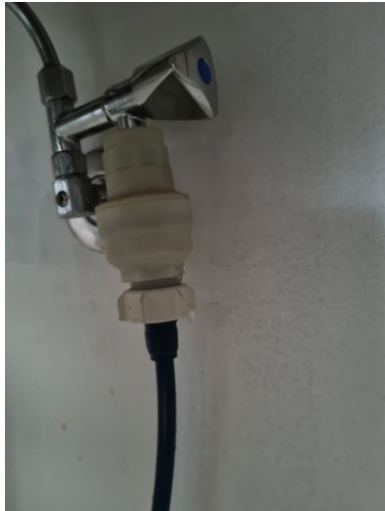
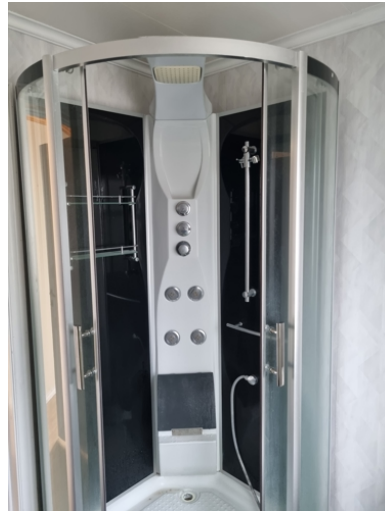
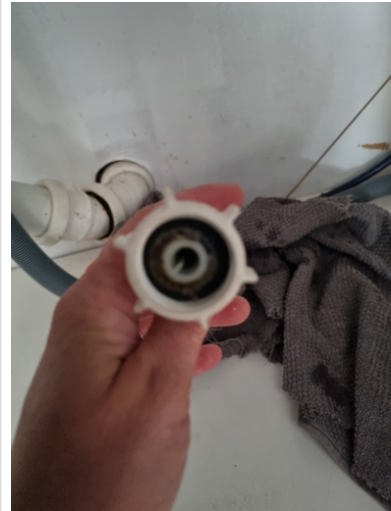
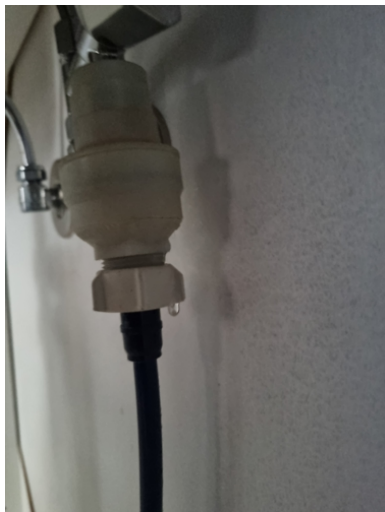
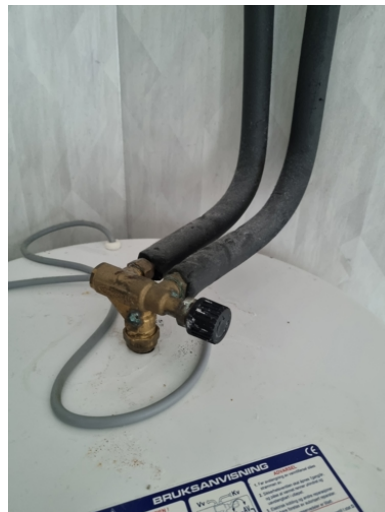
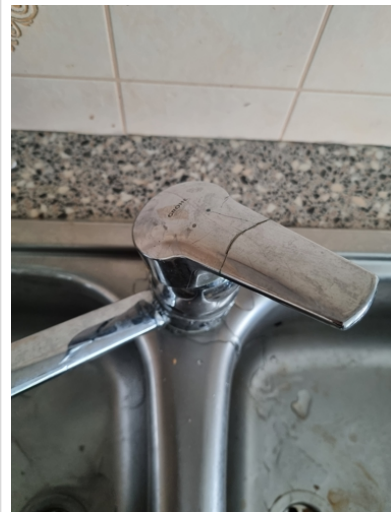
Bilde / (tekst) før jobb.

skiftet blendeventil og stigerør på vvb, plugget dusjkabinett, skiftet vaskekar batteri, skiftet kjøkkenbatteri og ny pakning til oppvaskmaskin slangen. alt skiftet grunnet lekkasjer. tilbakeslag til oppvaskmaskin må byttes

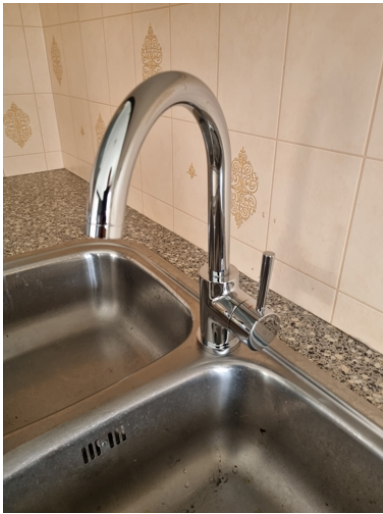
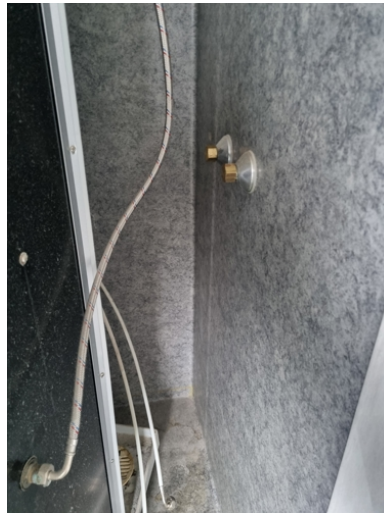
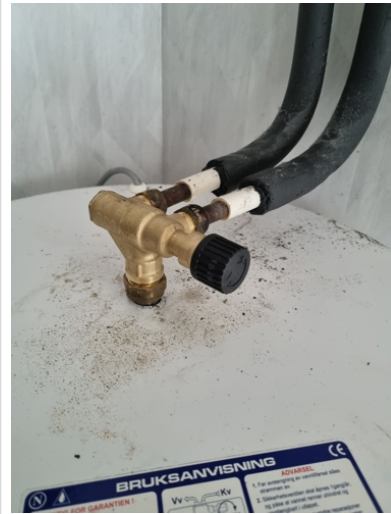
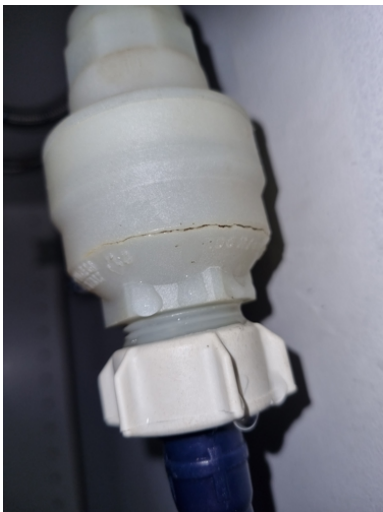
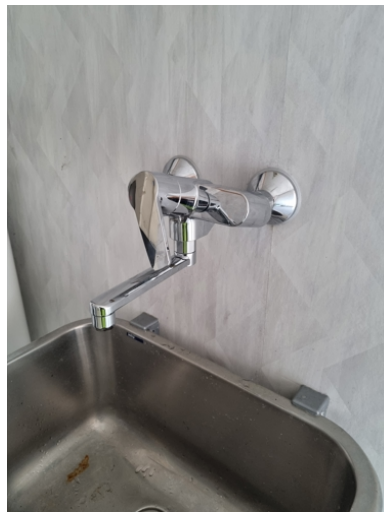
Bilde / (tekst) etter utført jobb.

ok

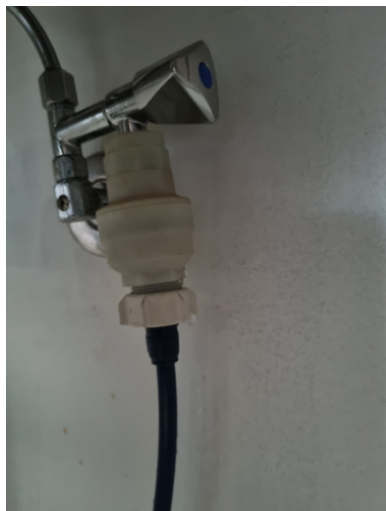
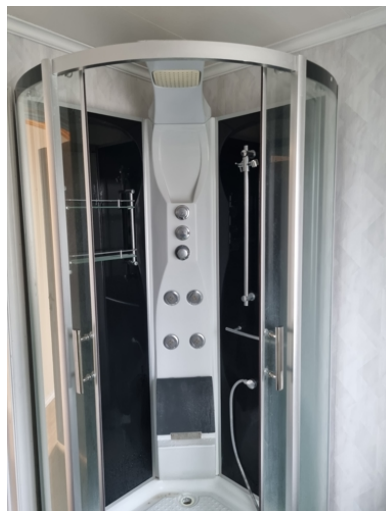
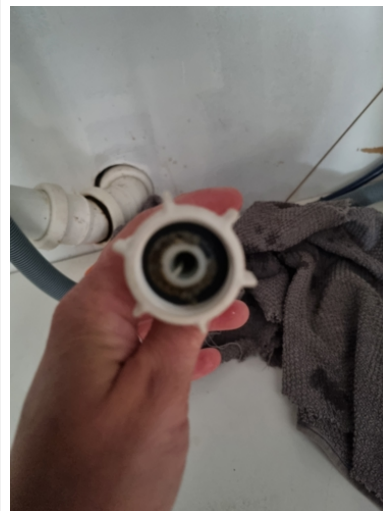
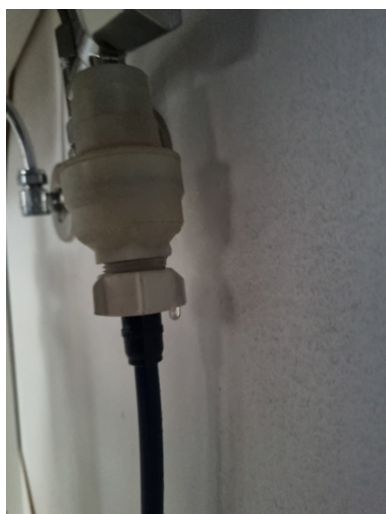
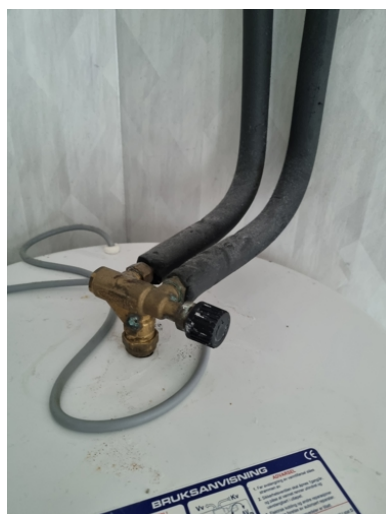
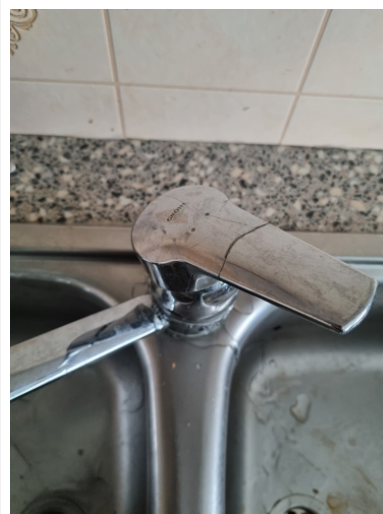
Bilde / (tekst) før jobb.

skiftet blendeventil og stigerør på vvb, plugget dusjkabinett, skiftet vaskekar batteri, skiftet kjøkkenbatteri og ny pakning til oppvaskmaskin slangen. alt skiftet grunnet lekkasjer. tilbakeslag til oppvaskmaskin må byttes
