# Tilstandsrapport

Boligbygg med flere boenheter
-

Bjarne Haugens gate 41, 1475 FINSTADJORDET
-

Befaringsdato: 14.10.2024

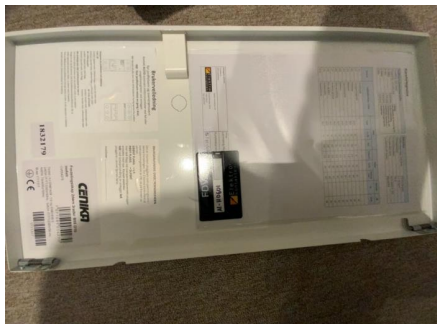
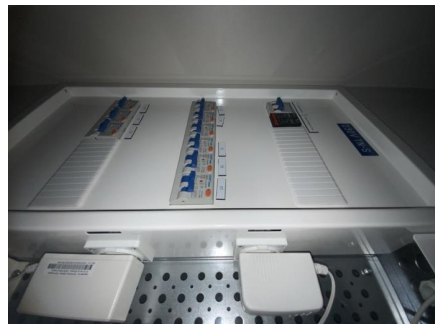
Det anbefales alltid en gjennomgang av anlegget med tanke på anleggets alder og det ikke foreligger kunnskap om anlegget. Med bakgrunn i NS3600 kreves det utført el-kontroll av fagperson for å få TG1 på anlegget. TG2 gis som følge av manglende dokumentasjon/manglende el-kontroll for downlights og tilleggsarbeide som er gjort etter byggeår.
