# Tilstandsrapport

Fritidsbolig

Grense Jakobselv veien 355, 9911  
JARFJORD

# gnr. 33, bnr. 1, fnr. 42

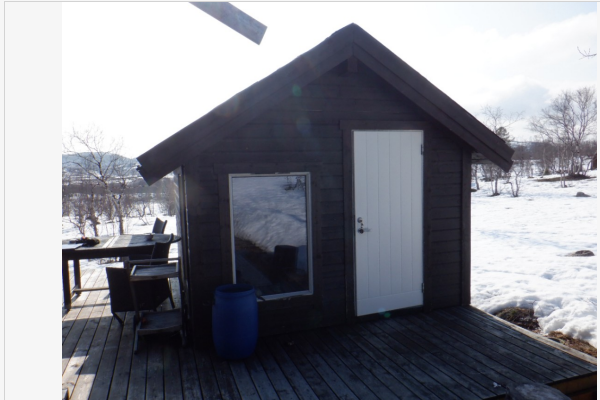
## Badstue

Bygget er ikke tilstandsvurdert ihht Forskrift til avhendingslova og NS3600. Dette er kun en enkel beskrivelse.
