# Tilstandsrapport

Boligbygg med flere boenheter

Konsul Knudtzons gate 64, 6508  
KRISTIANSUND N

Befaringsdato: 04.08.2025

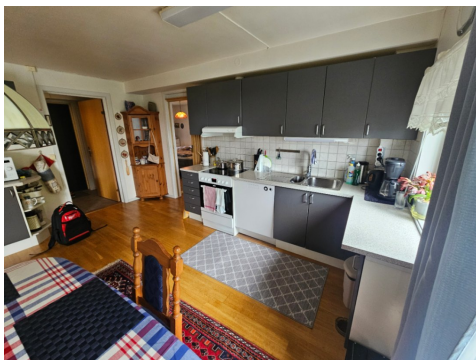
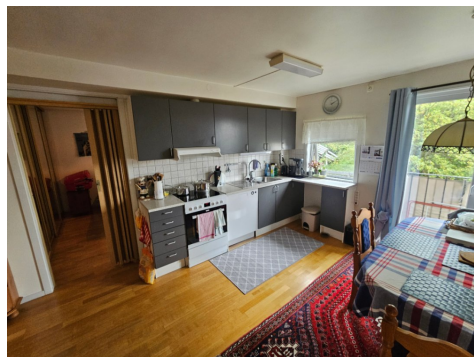
### ! TG 1 Overflater og innredning

Gulvet er belagt med laminat. Veggene er kledd med malte plater. Det innvendige taket er av malt betong..  
Det er en farget kjøkken- innredning som går over to vegger. Innredningen er av underskap og skuffer i glatte/slette fronter. Benkeplaten er av laminat med en nedfelt vask med avrenningsplate. Kjøkkenet er utstyrt med frittstående frys/kjøleskap, oppvaskmaskin og komfyr.  
- Dør til balkong
