Tilstandsrapport

Enebolig

Averøyveien 109, 6530 AVERØY

Befaringsdato: 21.01.2025

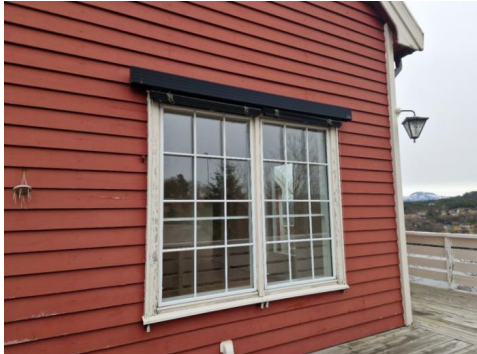
Råte i overkant av kjøkkenvindu.

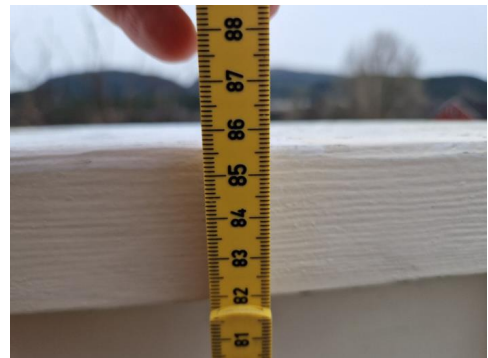
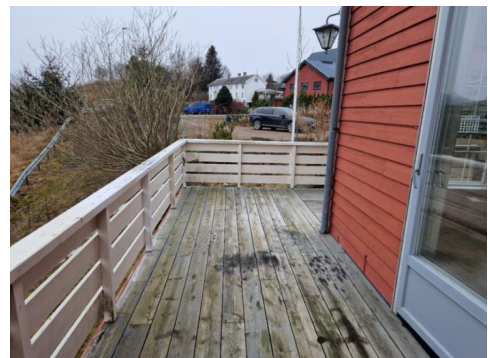
- Det er påvist fukt-/råteskader i konstruksjonen.
- Mer enn halvparten av forventet brukstid er passert på tettesjikt/membran.
- Rekkverket er for lavt i forhold til dagens krav til rekkverkshøyder.

- Råteskadet trekledning må skiftes ut.
- Råteskadede konstruksjoner må skiftes ut.
- Ny tekking må legges.

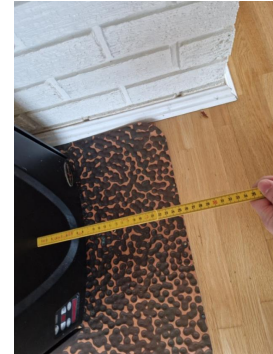
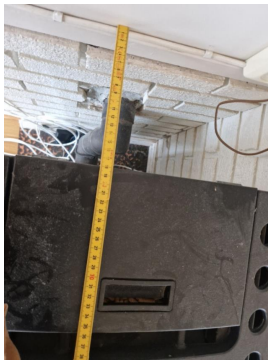
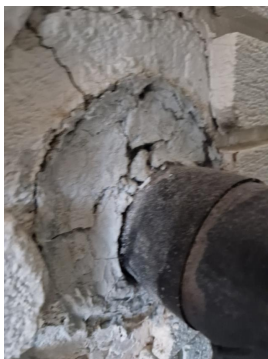
! TG 3 Pipe og ildsted

- Det er påvist brennbart materiale nærmere enn 300 mm fra sotluke/feieluke.
- Det er påvist sprekker og/eller riss i pipe.

Pipe og ildsteder bør undersøkes av fagpersoner med kompetanse peis og piper. Pipen er moden for rehabilitering.

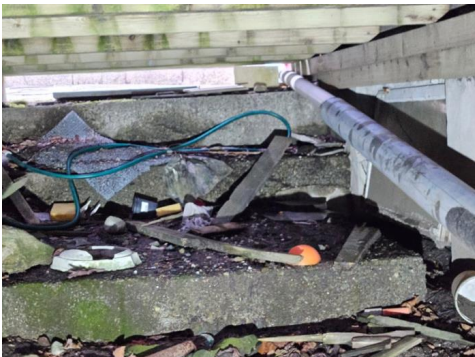
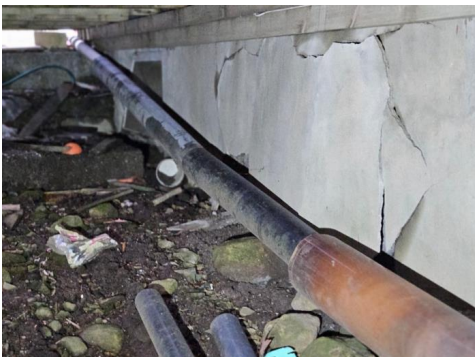
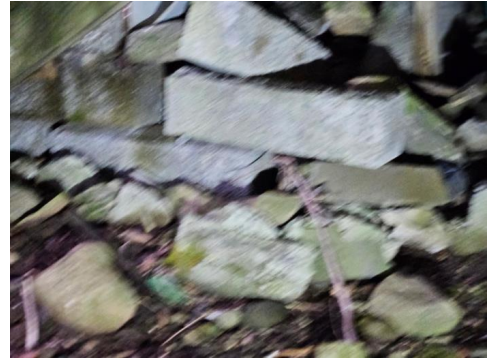
Avvikene gir grunnlag for at kjelleren overvåkes jevnlig. Skal konstruksjonen oppnå TG 0 eller 1 må dreneringen utbedres. Videre tilsier avvikene at kjelleren bør stå med åpne konstruksjoner og ikke innredes.
