Averøyveien 109, 6530 AVERØY

**Innholdsrik enebolig på Bruhagen
med fin utsikt!**

Befaringsdato: 21.01.2025

Rapportdato: 28.01.2025

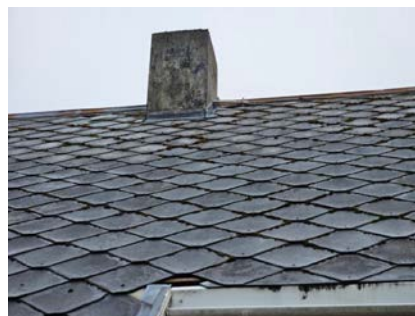
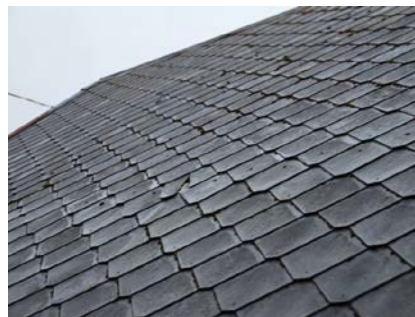
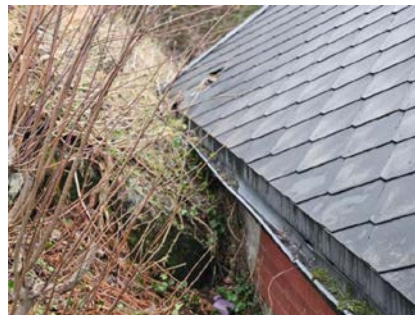
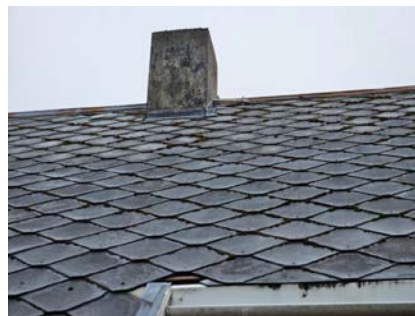
Taktekingen står foran utskiftning. Ved visuell kontroll fra bakkenivå kan man se at flere steiner (eternittplater) er borte. Undertaket er utsatt for vær og vind og slites raskt uten ytterteking.

Kostnadsestimat: Over 300 000

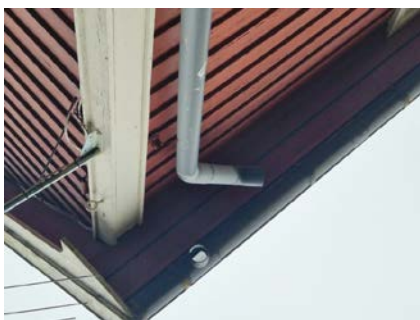
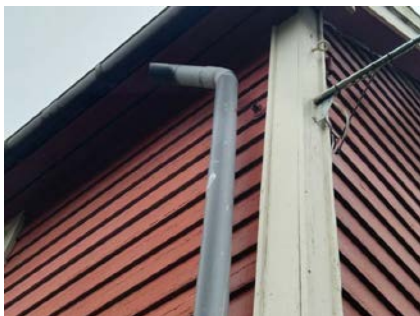
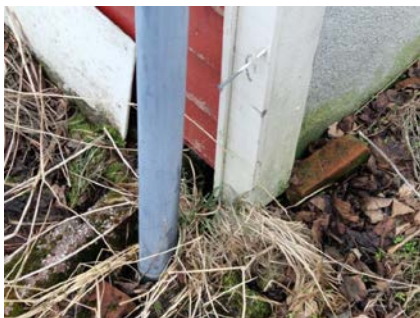
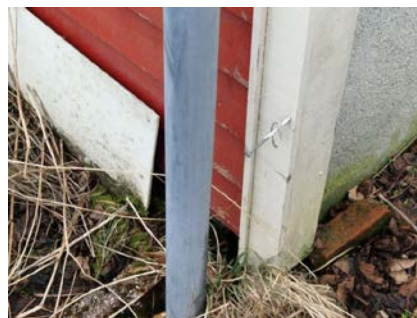
Det anbefales å skifte takrenner, nedløp og beslag ved bytte av taktekket. Priskonsekvens er medtatt under takteking.

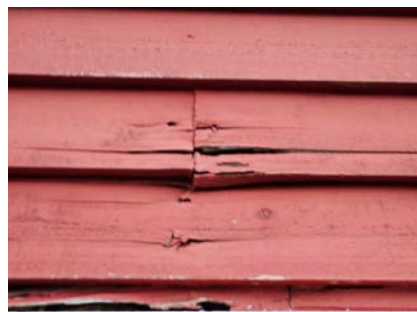
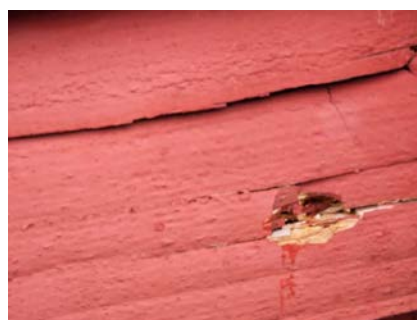
Veggkonstruksjon

- Det er ingen eller liten lufting i nedre kant av kledning mot grunnmur.
- Det er påvist betydelige råteskader i bordkledningen.
- Det er påvist omfattende skade i fasade.
- Det er ingen musesperre i nedre kant av konstruksjon.

Det er registrert omfattende råteskader i bordkledningen som fører til at vann trenger inn i konstruksjonen, og gjør videre skade på innvendig platekledning.

Bordkledning står foran utskifting.

- De påviste skader må utbedres.
- Råteskadet trekledning må skiftes ut.
- Det bør foretas tiltak for å bedre lufting av kledningen.
- Musesperre må etableres.

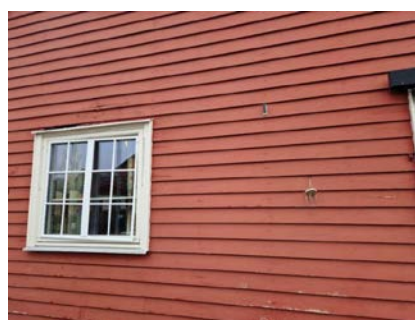
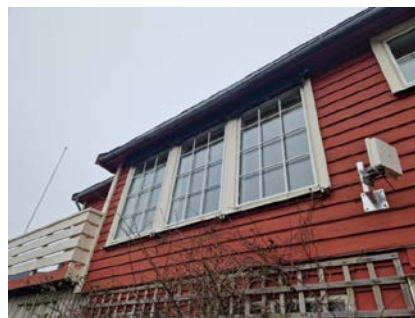
- Det er påvist at enkelte vinduer er vanskelig å åpne/lukke.
- Det er påvist et betydelig antall vinduer med punkterte eller sprukne glassruter.
- Det er påvist noen glassruter som er punktert eller sprukne.
- Det er påvist tegn på innvendig kondensering av enkelte vindusglass.
- Det er påvist vinduer med fukt/råteskader.
- Karmene i vinduer er slitte og det er sprekker i trevirket.

Vedlikehold/utskifting av vinduer må påregnes. Arbeidet utføres lettest i sammenheng med rehabilitering av veggkonstruksjoner/yttervegger (bordkledning). Priskonsekvens er medtatt under veggkonstruksjon.

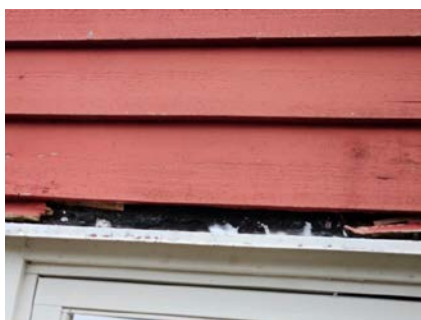
Råte i overkant av kjøkkenvindu.

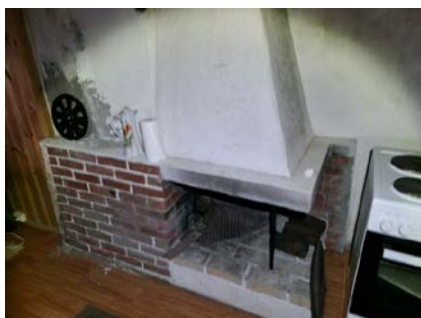
! TG 3 Pipe og ildsted

Murt teglsteinspipe med lukket peis med dør i stue og kjellerstue. Lukket ovn for pellets montert ved peis i stue.

- Det er påvist brennbart materiale nærmere enn 300 mm fra sotluke/feiluke.
- Det er påvist sprekker og/eller riss i pipe.

- Pipevanger er ikke synlige.
- Den U-brennbare platen foran pelletsovn, er ikke av tilstrekkelig størrelse.
- Det ble registrert synlige sprekker og riss i pipen.
- Pussen på pipen i kjellerstuen er løs.
- Det er synlige saltutslag ved pipen i kjellerstuen.

Pipe og ildsteder bør undersøkes av fagpersoner med kompetanse peis og piper. Pipen er moden for rehabilitering.

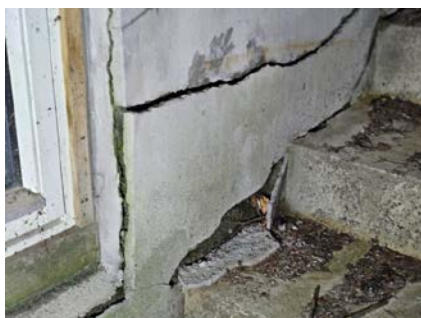
🚩 TG 3 Rom Under Terreng

Kjelleren har noen åpne og uinnredede bod arealer. Ellers Flis, respatex plater, paneler av trevirke og malte plater.
Det er synlige tegn på fuktintrengning på betongveggene.

- Det er gjennom hulltaking påvist høyt fuktnivå inne i trekonstruksjonen i hulltakingen, men ikke påvist fuktskader i dette området. Høy luftfuktighet kan over tid føre til muggvekst eller sverting av materialer. Samtidig kan materialer og konstruksjoner bli ødelagt.

- Det er gjennom målinger påvist høyt fuktnivå i trevegger i underetg./kjeller, det er derfor ikke foretatt hulltaking
- Det er i hulltaking påvist fukt-/råteskader.

- Det er påvist fuktighet i oppforet tregulv i underetg./kjeller, og det er derfor ikke foretatt hulltaking.
- Det er påvist indikasjoner på noe fuktgjennomtrenging i kjellergulv.

- Det er påvist indikasjoner på noe fuktgjennomtrenging inn i kjellermur.
- Det er påvist synlige fukt-/råteskader i treverk i underetg./kjeller, hulltaking er derfor ikke nødvendig

- Det er registrert skader i mur og puss
- Det ble ved hulltaking påvist fuktsperre i vegg under terreng.
- Saltgjennomslag registrert i betongvegger.

- Andre tiltak:
- Det må foretas tiltak for å utbedre årsak til fukt-/råteskadene samt utbedre råteskadene
- Det anbefales at alt treverk i kjeller fjernes og at kjelleren har mest mulig åpne murkonstruksjoner med god utlufting.
- Ytterligere undersøkelser må foretas for å få kartlagt tilstanden og omfanget på eventuelle skader.
- Påviste skader må utbedres.

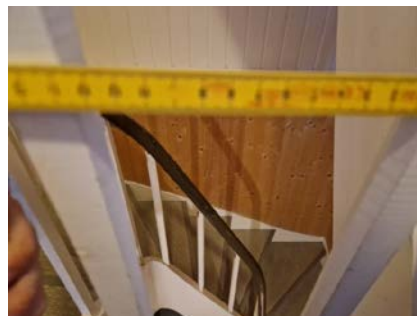
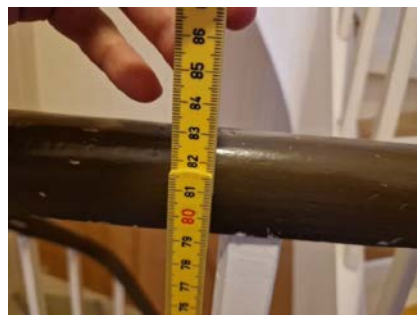
TG 2 Innvendige trapper

Boligen er utført i en malt tretrapp med trinn belagt av vinyl. Trappen går fra kjelleren via 1. etasje til loftet i samme trappeløp.

- Det er ikke krav om utbedring av åpninger opp til dagens krav.
- Håndløper bør monteres, men det var ikke krav på byggetidspunktet.
- Det er ikke krav om utbedring av rekkverkshøyder opp til dagens krav.

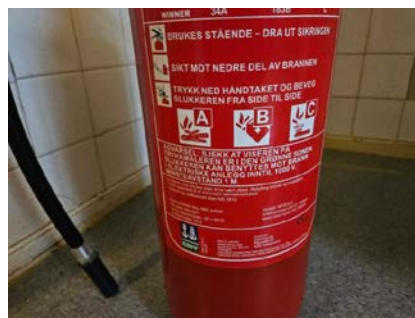
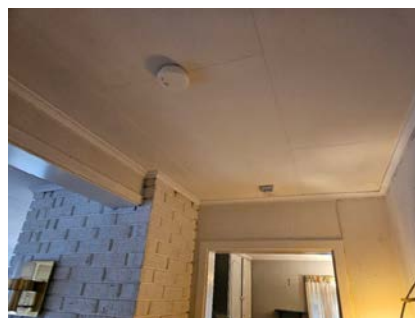
Røykvarsler ved kjøkkenet.
