Averøyveien 109, 6530 AVERØY

**Innholdsrik enebolig på Bruhagen  
med fin utsikt!**

Befaringsdato: 21.01.2025

Rapportdato: 28.01.2025

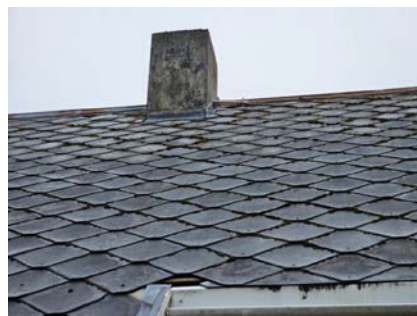
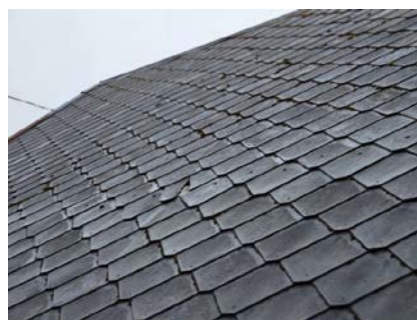
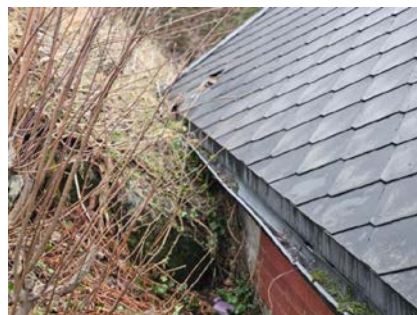
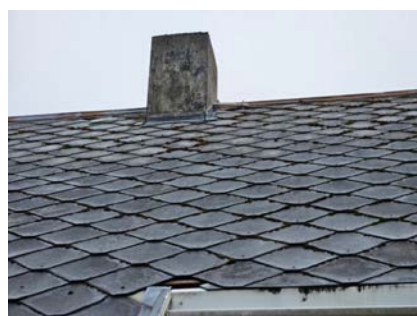
Taktekingen står foran utskiftning. Ved visuell kontroll fra bakkenivå kan man se at flere steiner (eternittplater) er borte. Undertaket er utsatt for vær og vind og slites raskt uten ytterteking.

**Kostnadsestimat: Over 300 000**

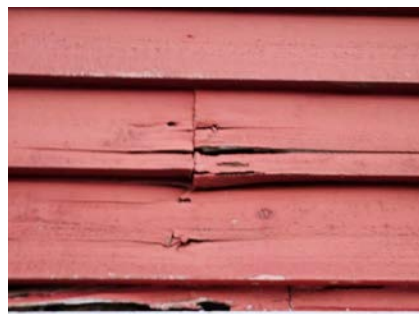
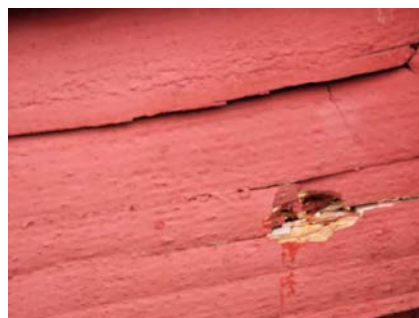
## 1 TG 3 Veggkonstruksjon

- Det er ingen eller liten lufting i nedre kant av kledning mot grunnmur.
- Det er påvist betydelige råteskader i bordkledningen.
- Det er påvist omfattende skade i fasade.
- Det er ingen musesperre i nedre kant av konstruksjon.

Det er registrert omfattende råteskader i bordkledningen som fører til at vann trenger inn i konstruksjonen, og gjør videre skade på innvendig platekledning.

Bordkledning står foran utskifting.

- De påviste skader må utbedres.
- Råteskadet trekledning må skiftes ut.
- Det bør foretas tiltak for å bedre lufting av kledningen.
- Musesperre må etableres.

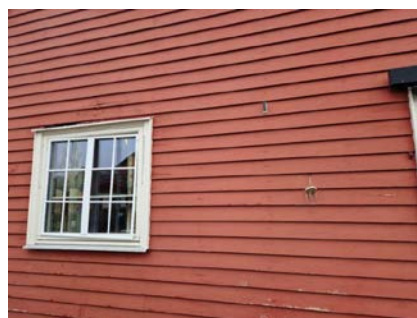
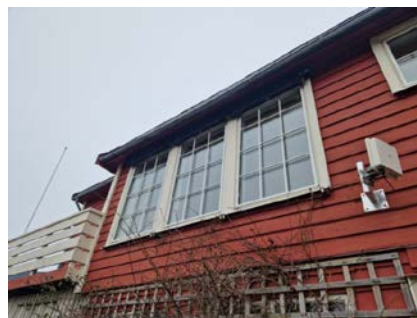
- Det er påvist at enkelte vinduer er vanskelig å åpne/lukke.
- Det er påvist et betydelig antall vinduer med punkterte eller sprukne glassruter.
- Det er påvist noen glassruter som er punktert eller sprukne.
- Det er påvist tegn på innvendig kondensering av enkelte vindusglass.
- Det er påvist vinduer med fukt/råteskader.
- Karmene i vinduer er slitte og det er sprekker i trevirket.

Vedlikehold/utskifting av vinduer må påregnes. Arbeidet utføres lettest i sammenheng med rehabilitering av veggkonstruksjoner/yttervegger (bordkledning). Priskonsekvens er medtatt under veggkonstruksjon.

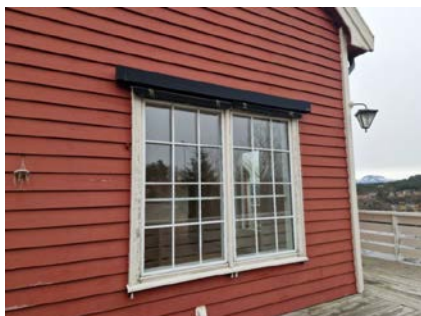
Råte i overkant av kjøkkenvindu.

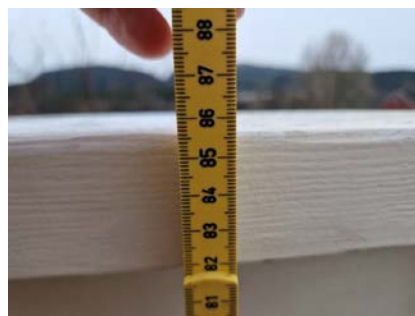
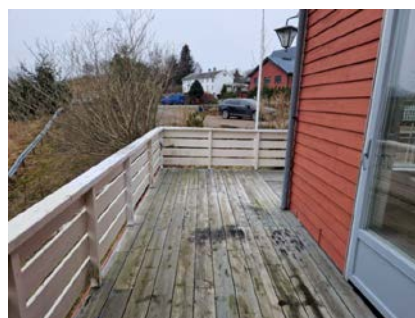
- Det er påvist fukt-/råteskader i konstruksjonen.
- Mer enn halvparten av forventet brukstid er passert på tettesjikt/membran.
- Rekkverket er for lavt i forhold til dagens krav til rekkverkshøyder.

- Råteskadet trekledning må skiftes ut.
- Råteskadede konstruksjoner må skiftes ut.
- Ny tekking må legges.

Vedlikehold av balkong og veranda må påregnes. Priskonsekvens er medtatt under veggkonstruksjon.

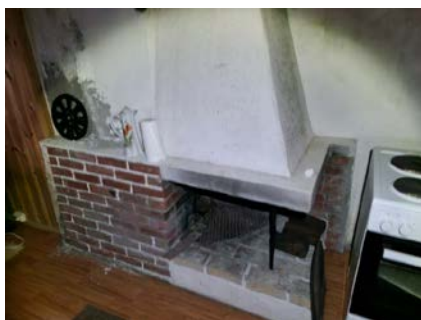
## Pipe og ildsted

- Det er påvist brennbart materiale nærmere enn 300 mm fra sotluke/feieluke.
- Det er påvist sprekker og/eller riss i pipe.

- Pipevanger er ikke synlige.
- Den U-brennbare platen foran pelletsovn, er ikke av tilstrekkelig størrelse.
- Det ble registrert synlige sprekker og riss i pipen.
- Pussen på pipen i kjellerstuen er løs.
- Det er synlige saltutslag ved pipen i kjellerstuen.

Pipe og ildsteder bør undersøkes av fagpersoner med kompetanse peis og piper. Pipen er moden for rehabilitering.

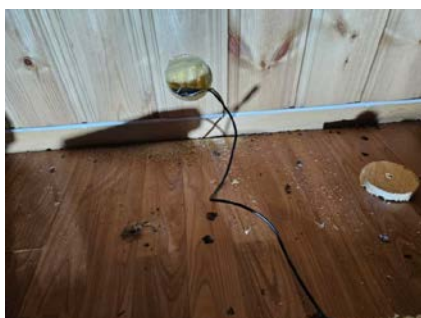
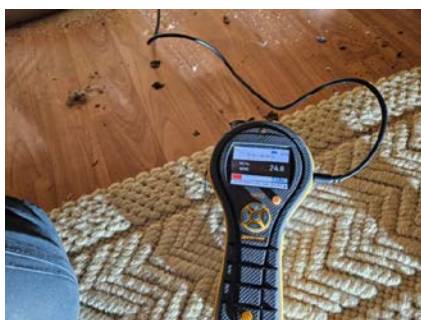
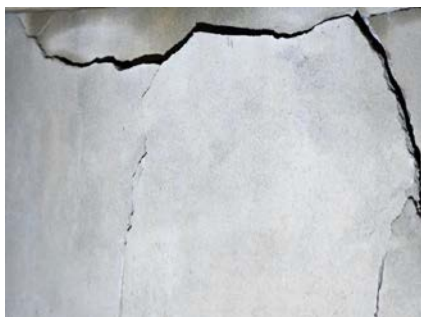
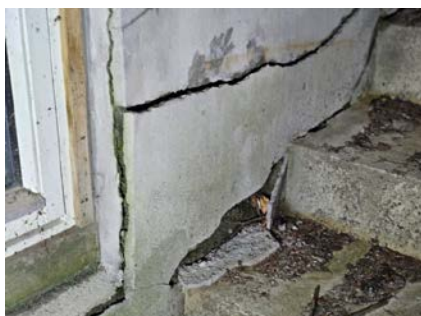
## 1 TO 3 Rom Under Terreng

Kjelleren har noen åpne og uinnredede bod arealer. Ellers Flis, respatex plater, paneler av trevirke og malte plater. Det er synlige tegn på fuktintrengning på betongveggene.

- Det er gjennom hulltaking påvist høyt fuktnivå inne i trekonstruksjonen i hulltakingen, men ikke påvist fuktskader i dette området. Høy luftfuktighet kan over tid føre til muggvekst eller sverting av materialer. Samtidig kan materialer og konstruksjoner bli ødelagt.

- Det er gjennom målinger påvist høyt fuktnivå i trevegger i underetg./kjeller, det er derfor ikke foretatt hulltaking
- Det er i hulltaking påvist fukt-/råteskader.

- Det er påvist fuktighet i oppforet tregulv i underetg./kjeller, og det er derfor ikke foretatt hulltaking.
- Det er påvist indikasjoner på noe fuktgjennomtrenging i kjellergulv.

- Det er påvist indikasjoner på noe fuktgjennomtrenging inn i kjellermur.
- Det er påvist synlige fukt-/råteskader i treverk i underetg./kjeller, hulltaking er derfor ikke nødvendig

- Det er registrert skader i mur og puss
- Det ble ved hulltaking påvist fuktsperre i vegg under terreng.
- Saltgjennomslag registrert i betongvegger.

- Andre tiltak:
- Det må foretas tiltak for å utbedre årsak til fukt-/råteskadene samt utbedre råteskadene
- Det anbefales at alt treverk i kjeller fjernes og at kjelleren har mest mulig åpne murkonstruksjoner med god utlufting.
- Ytterligere undersøkelser må foretas for å få kartlagt tilstanden og omfanget på eventuelle skader.
- Påviste skader må utbedres.

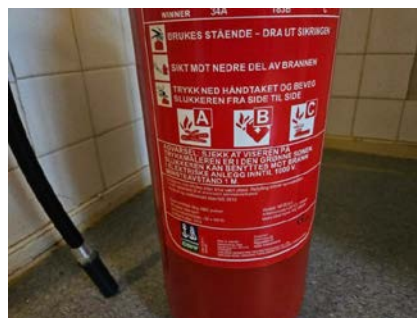
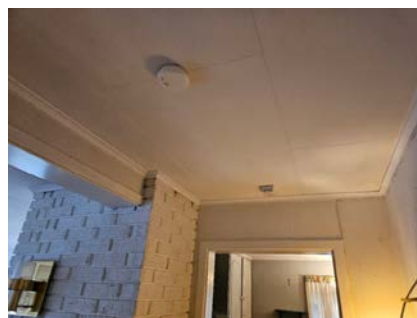
Røykvarsler ved kjøkkenet.
