# Tilstandsrapport

Enebolig med inntilbygget carport og lagerrom

Sandmovegen 4 A, 2408 ELVERUM

Rapportdato: 09.09.2025

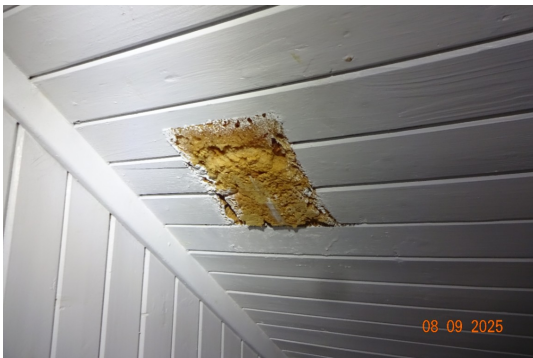
## ! TG 2 Etasjeskille/gulv mot grunn

Støpt gulv i kjeller. Oppforet gulv i kjellerstue og soverom.  
Trebjelkelag i etasjeskillere, isolert med flis.  
Isolert med mineralull i trebjelkelag på soverom i 1. etasje.
