Havengvegen 6 7350 BUVIKA

Tilstandsrapport Eierskifte

Boligtype: Enebolig

Rapportdato: 27.4.2026 (Gyldig til 27.4.2027)

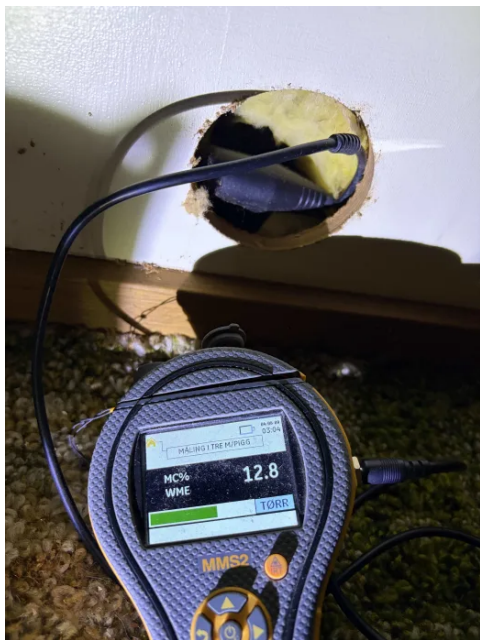
6.3 Rom under terreng

Det er utført en visuell kontroll av tilgjengelige overflater, kombinert med bruk av hulltaking og fuktindikator. Undersøkelsen viser ingen tegn til skader. Forhold/ synlig fukt ved garasje vurderes til å skyldes i forbindelse med skader på murpuss.

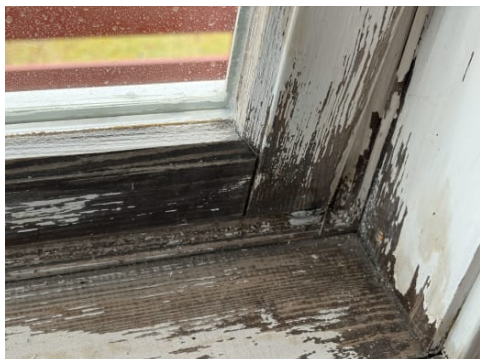
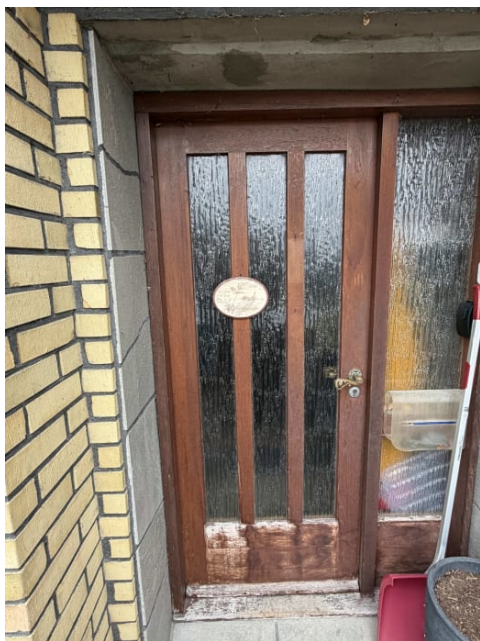
6.5 Vinduer og dører

Vinduer med 2-lags glass.

Utskifting av vinduer og ytterdører fra byggeåret anbefales og bør planlegges.

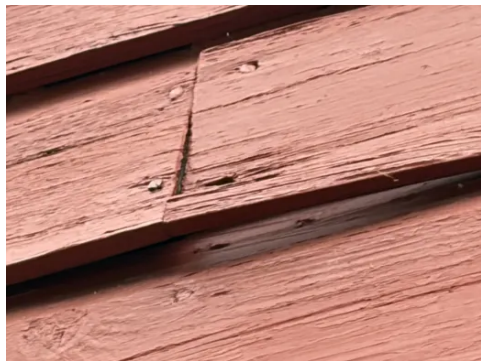
6.6 Yttervegger

Type fasade	Stående kledning, Teglstein
Veggkonstruksjon er oppført i treverk, utvendig kledd stående/ liggende trepanel. Teglstein i sokkeletasjen.	
Er det gjennomført arbeider etter opprinnelig byggeår?	Nei
Er det påvist skjevheter/riss/sprekker/setninger?	Ja
Er det påvist fuktskade/sopp/råte eller slitt overflate?	Ja
Er det liten eller ingen lufting av kledningen?	Nei
Er det manglende musetetting i nedkant av kledning/plater?	Ja
Oppsummering av yttervegger	TG-2
På husets værutsatte veggflater bærer kledningen preg av å være noe værslitt som en konsekvens av tidvis nedfukting og soltørking. På slike fukt og værutsatte veggflater må det påregnes hyppigere vedlikeholdsintervall. Det registreres stedvis råteskader i trekledning, da spesielt på sørvendt gavelvegg. Det er ikke registrert bruk av musetetting mellom kledning og veggkonstruksjon.	
Anbefalte tiltak / ytterligere undersøkelser anbefales	
Vedlikehold av fasader med vask/skraping og beis/maling. Råteskadet trekledning må skiftes ut.

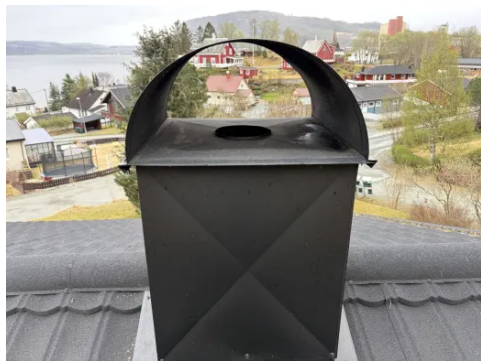
6.8 Skorstein over tak

Inspisert fra	På tak
Er det avskalling, løse fuger eller skader på skorsteinen ?	Nei
Er beslag rundt skorsteinen skadet, utett eller dårlig montert?	Nei
Er skorsteinen ustabil eller mangelfullt forankret?	Nei
Er skorsteinens høyde over tak/møne ikke forskriftsmessig?	Nei
Totalvurdering av skorstein over tak	TG-1

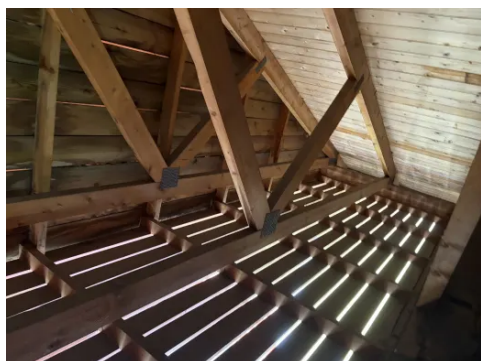
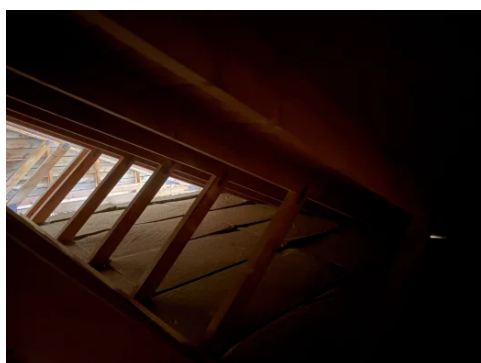
6.9 Takkonstruksjon og loft

Type takkonstruksjon	Saltak
Taket har saltaksform og er oppført av prefabrikkerte w-takstoler. Loftet er et kaldloft med luftespalter i raft, samt ventiler i gavlvegg.	
Type loft	Kaldtloft
Utvendig inspeksjon	På tak
Er det registrert symptom på svekkelser/vesentlige skjevheter/nebøyninger i konstruksjonen?	Nei
Er det manglende eller utilstrekkelig lufting av konstruksjonen?	Nei
Er det tegn til fukt fra lekkasjer eller kondensering på innvendige overflater?	Nei
Er det tegn til sopp/råte eller spor etter treskadeinnspekt?	Nei
Er det tegn på utilstrekkelig tetting rundt gjennomføringer i konstruksjonen?	Nei
Totalvurdering av takkonstruksjon og loft	TG-2

Ved visuelle observasjoner, samt stikktagninger på loft ble det ikke registrert tegn råteskader eller kondensproblemer på befaringsdagen.

Det anmerkes likevel at sørvendt gavel er åpen ut til takoverbygget og er da uten vindtetting. Dette er en noe uheldig løsning, men det ble ikke registrert skader med behov for tiltak i området.

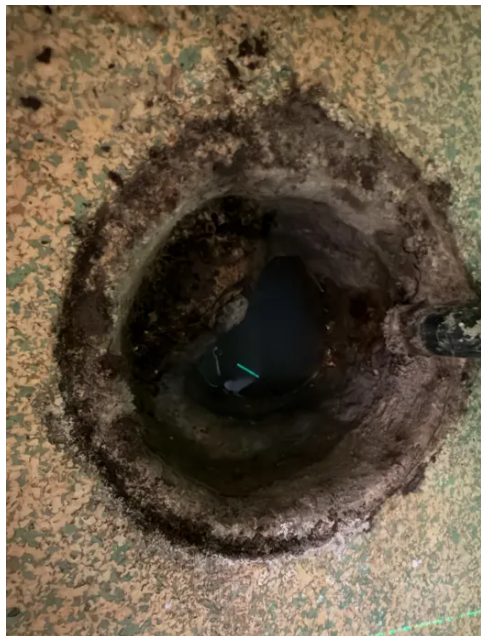
6.22 Vaskerom

Vaskerommet er fra byggeåret og har epoxy på gulv og malt overflate på vegger. Panel i himling. Utstyrt med opplegg for vaskemaskin, bereder, stoppekran og naturlig avtrekk. Plastsluk og det måles fall mot sluk fra dør.
