Havengvegen 6, 7350 BUVIKA

Enebolig med fantastisk utsikt og flott opparbeidet hage | Stor tomt på ca. 1 mål | Garasje | 20 min til Trondheim

Rapportdato: 27.4.2026 (Gyldig til 27.4.2027)

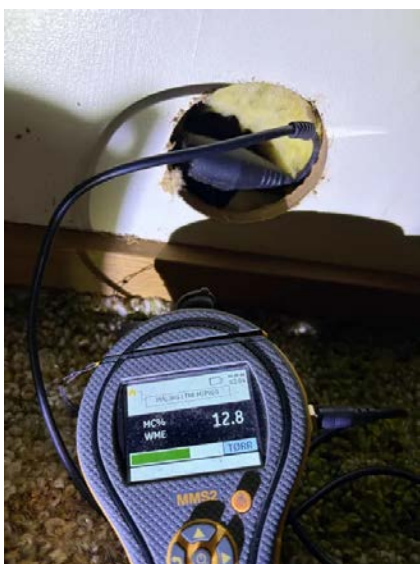
6.3 Rom under terreng

Type rom under terreng	Innredet
Er det gjennomført arbeider etter byggeår?	Ukjent
Er det foretatt hulltaking i utlektet vegg eller i eventuelt oppforet tregulv?	Ja
Er det symptomer på fuktskade? (se etter skader og foreta fuktmåling)	Nei
Er oppholdsrom manglende ventilert?	Nei

Det er utført en visuell kontroll av tilgjengelige overflater, kombinert med bruk av hulltaking og fuktindikator. Undersøkelsen viser ingen tegn til skader. Forhold/ synlig fukt ved garasje vurderes til å skyldes i forbindelse med skader på murpuss.

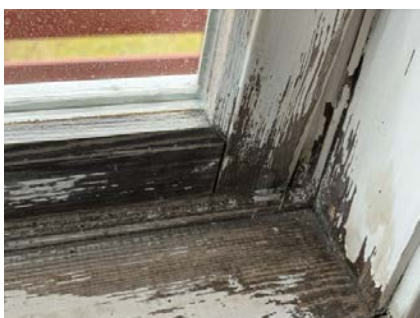
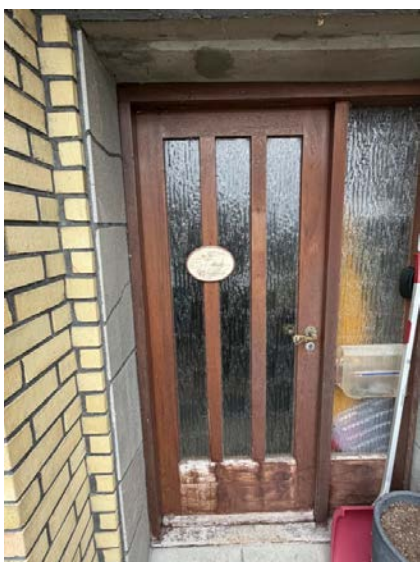
6.5 Vinduer og dører

Vinduer med 2-lags glass.

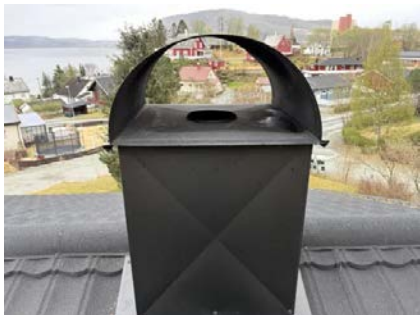
6.8 Skorstein over tak

Inspisert fra	På tak
Er det avskalling, løse fuger eller skader på skorsteinen ?	Nei
Er beslag rundt skorsteinen skadet, utett eller dårlig montert?	Nei
Er skorsteinen ustabil eller mangelfullt forankret?	Nei
Er skorsteinens høyde over tak/møne ikke forskriftsmessig?	Nei
Totalvurdering av skorstein over tak	TG-1

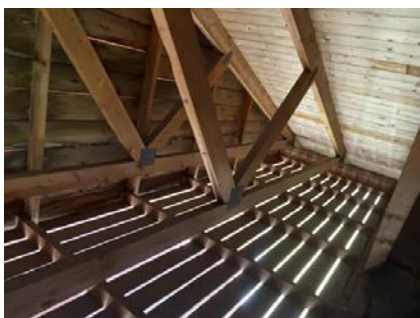
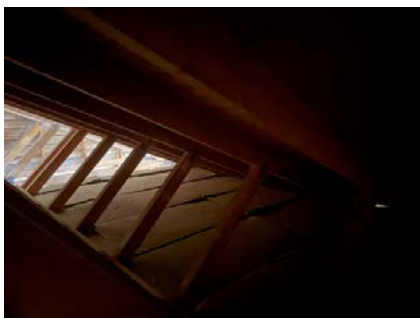
6.9 Takkonstruksjon og loft

Type takkonstruksjon	Saltak
Taket har saltaksform og er oppført av prefabrikkerte w-takstoler. Loftet er et kaldloft med luftespalter i raft, samt ventilert i gavlvegg.	
Type loft	Kaldtloft
Utvendig inspeksjon	På tak
Er det registrert symptom på svekkelser/vesentlige skjevheter/nebøyninger i konstruksjonen?	Nei
Er det manglende eller utilstrekkelig lufting av konstruksjonen?	Nei
Er det tegn til fukt fra lekkasjer eller kondensering på innvendige overflater?	Nei
Er det tegn til sopp/råte eller spor etter treskadeinnspekt?	Nei
Er det tegn på utilstrekkelig tetting rundt gjennomføringer i konstruksjonen?	Nei

Totalvurdering av takkonstruksjon og loft	TG-2
Ved visuelle observasjoner, samt stikktagninger på loft ble det ikke registrert tegn råteskader eller kondensproblemer på befaringsdagen.	
Det anmerkes likevel at sørvendt gavel er åpen ut til takoverbygget og er da uten vindtetting. Dette er en noe uheldig løsning, men det ble ikke registrert skader med behov for tiltak i området.	
Anbefalte tiltak / ytterligere undersøkelser anbefales	
Det anbefales på generelt grunnlag å tette igjen kaldloftet.

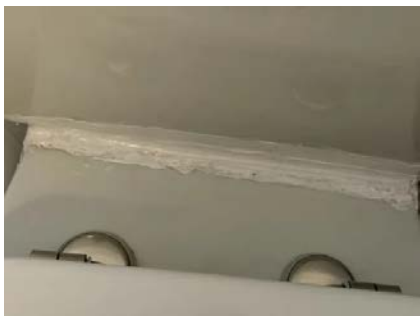
Silikonfuge på wc.

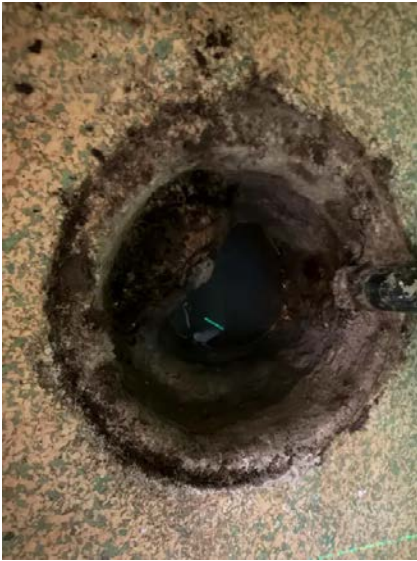
6.22 Vaskerom

Vaskerommet er fra byggeåret og har epoxy på gulv og malt overflate på vegger. Panel i himling. Utstyrt med opplegg for vaskemaskin, bereder, stoppekran og naturlig avtrekk. Plastsluk og det måles fall mot sluk fra dør.
