# Tilstandsrapport

Rekkehus

Øksenvågveien 57A , 6530 AVERØY

Befaringsdato: 28.01.2026

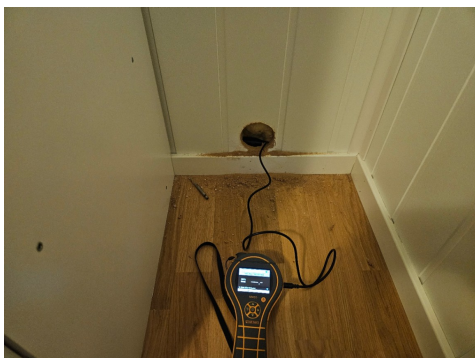
### ! TG 0 Tilliggende konstruksjoner våtrom

Hulltaking er foretatt og ingen unormale forhold er avdekt. Hulltaking er en stikk kontroll ett sted. Kontrollen kan ikke utelate fuktskader andre steder i rommet.

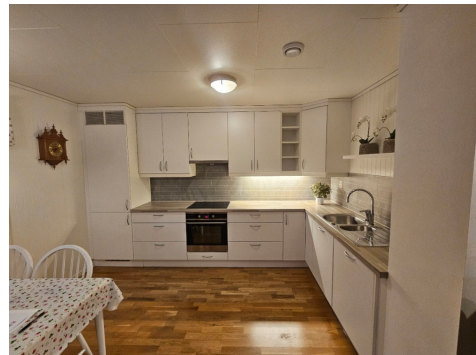
### ! TG 1 Overflater og innredning

Gulvet er belagt med parkett. Veggene er kledd med malte plater. Det innvendige taket er lagt med tak-ess plater. Det er en hvit kjøkken- innredning som går over to vegger. Innredningen er av underskap og skuffer i glatte fronter. Benkeplaten er av laminat med en nedfelt steke topp og dobbelt vask med avrennings plate. Kjøkkenet er utstyrt med integrert frys/kjøleskap, oppvaskmaskin og stekeovn.

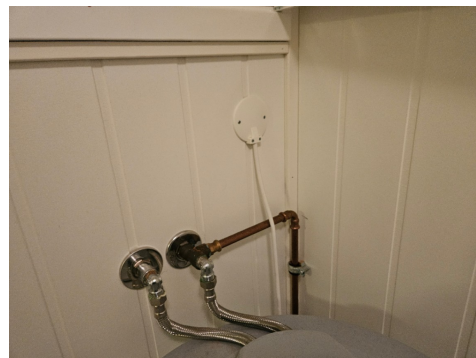
### ! TG 1 Varmtvannstank

Boligen er utstyrt med en ca.200 liters Høiax varmtvannstank som er plassert på det tekniske rommet.
