# Tilstandsrapport

Enebolig

Bergevegen 9, 4110 FORSAND

Befaringsdato: 24.03.2024

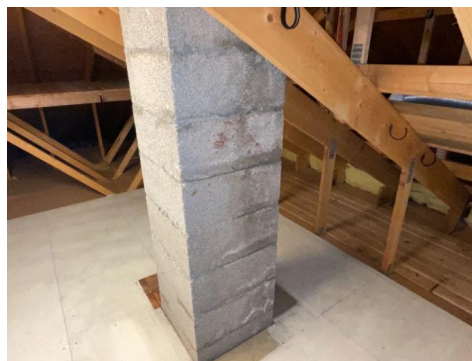
Det registreres saltutslag og forhøyet fuktverdi på pipe på lagerloft.

Kalkutslag og forhøyet fuktverdi på pipe.

Lekkasje ved pipe må tettes. Råte vil ellers kunne oppstå ved gjennomføringer.

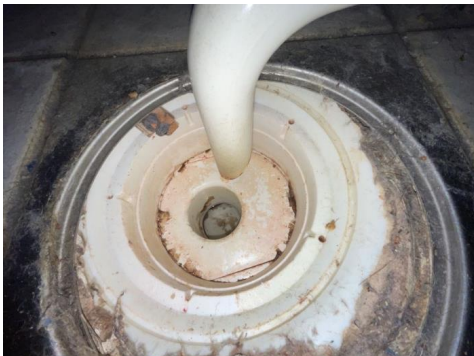
Nærmere kontroll av sluk/klemring bør utføres. Om klemring løsner, vil det kunne føre til lekkasje.

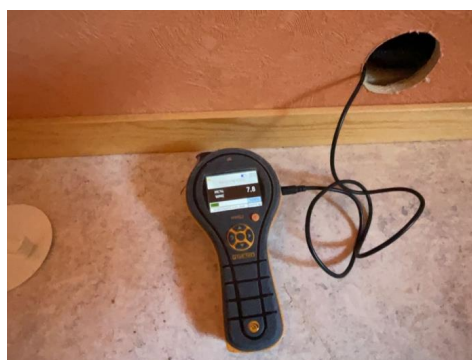
Hulltaking er foretatt uten å påvise unormale forhold, hulltaking er foretatt i soverom.

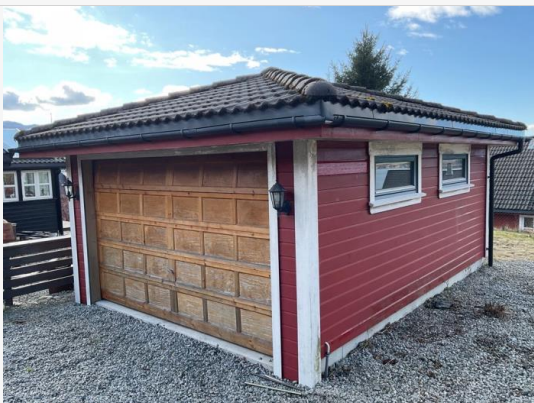
Da garasjen er omsøkt i 2005 mangler det ferdigattest for garasjen. Kommunen bør kontaktes for å be om ferdigattest. Avvik fra tegning gjelder port. Tegning er med 2 doble labankdører. Garasjen er bygget med 1 leddport.

Leddporten er låst ved befaring, den er derfor ikke testet. Leddporten trenger overflatebehandling.
