# Tilstandsrapport

Andelsleilighet

Bergfrueveien 10 B, 1663 ROLVSØY

Befaringsdato: 03.02.2026

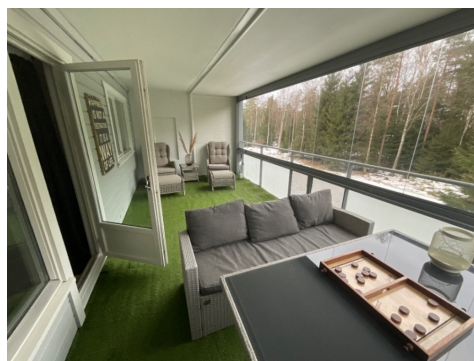
### TG 1 Balkonger, terrasser og rom under balkonger

Fra stue er det adgang til innglasset balkong på 20 kvm. Arealet er en del av boligens bruksareal som BRA-b.

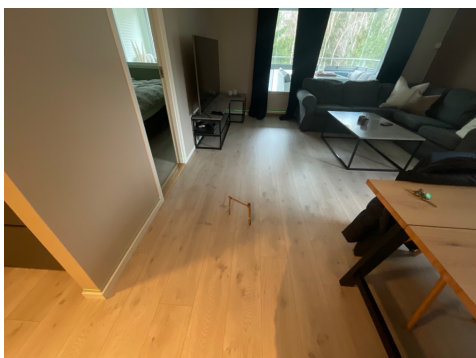
### TG 1 Overflater

Det er målt med nivålaser som viser at etasjeskillere/gulv er innenfor referanseverdier i henhold til dagens forskrift.

Det understrekes følgende: Boligen er møblert, noe som gjør det utfordrende å gjennomføre fullstendige målinger av skjevheter med nivålaser i alle rom. Målingene er derfor utført på tilfeldig valgte, tilgjengelige steder, og det kan forekomme avvik. Det presiseres at etasjeskillere ikke omfattes av forskrift om tryggere bolighandel.

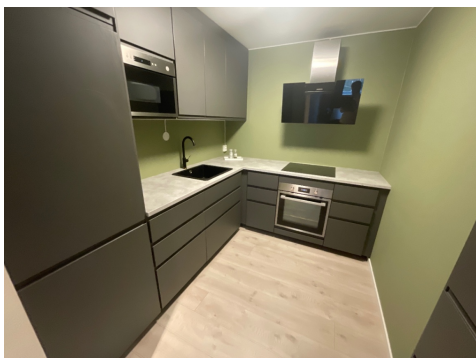
#### TG 1 Overflater og innredning

Kjøkkeninnredning fra nyere dato.  
Kjøkkenet har slette fronter og laminat benkeplate. Integrert komfyr, platetopp, mikrobølgeovn, kjøl/fryseskap og oppvaskmaskin.
