# Tilstandsrapport

Boligbygg med flere boenheter

Seljebergan 15, 9300 FINNSNES

Befaringsdato: 01.07.2025

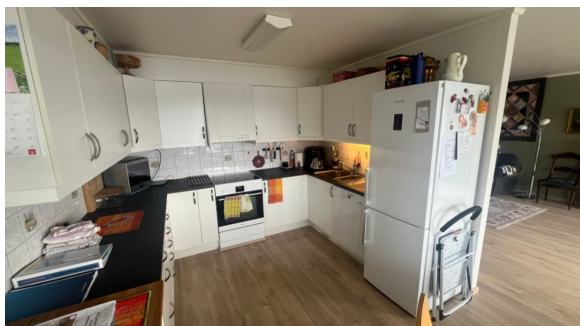
#### TG 1 Overflater og innredning

Kjøkkenet har innredning med glatte fronter. Benkeplaten er av laminat. Det er avsatt plass til hvitevarer. Benkeplaten, oppvaskkummen og blandeblenderen er fra 2021.

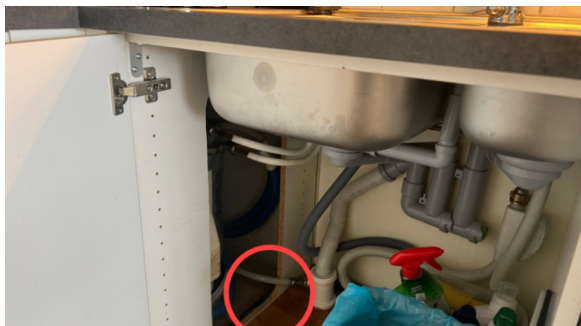
## TG 1 Avløpsrør

Synlige deler av avløpsrør av plast.
