Vestsidavegen 1459, 2162 BRÅRUD

**Sjarmerende småbruk på Brårud |  
Låve | Stabbur | Flotte uteområder

| Tilstandsrapport ..... | 40 |

Befaringsdato: 16.05.2025

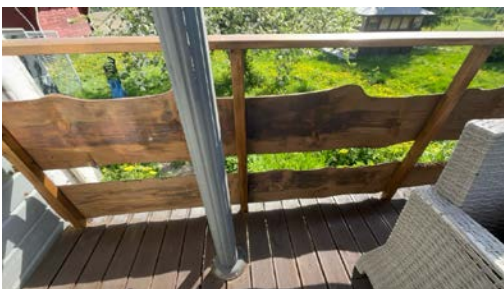
- Åpninger i rekkverk må endres for å tilfredsstille krav på byggemeldingstidspunktet.

Avvikene gir grunn til å overvåke forholdet nøye for å unngå større skade eller følgeskader. Utbedringer må påregnes pga. sikkerhet, person skader kan oppstå.

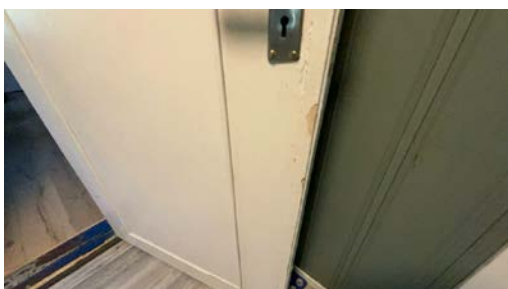
- Det må foretas tiltak for å lukke avviket.

Avvikene gir grunn til å overvåke forholdet nøye for å unngå større skade eller følgeskader. Oppussing/utskiftninger må påregnes. Det må påregnes justeringer, oppussing av overflater og manglende vedlikehold gir avkortet brukstid.

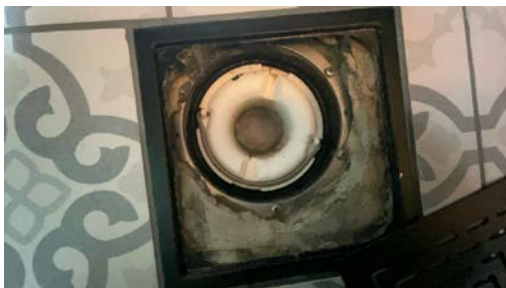
- Det må foretas tiltak for å lukke avviket.

Dokumentasjon må foreligge for å lukke avviket i NS3600. Det må foreligge dokumentasjon, prosjektering, FDV (produktdatablader) dokumentasjon på produkter samt dokumentasjon som kontrollerklæringer fra utførende. Ved feil utførelse eller ikke dokumentert utførelse kan det ikke fastslås oppbyggingsmetode eller riktighet av skjulte konstruksjoner. Ved feil oppbygging eller bruk av produkter samt produkter som ikke er tilhørende til hverandre kan dette nedkorte levetid/brukstid samt gi økt fare for vannskader.

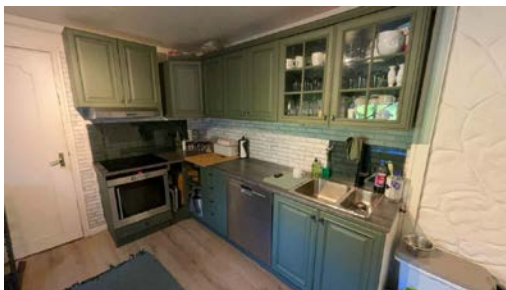
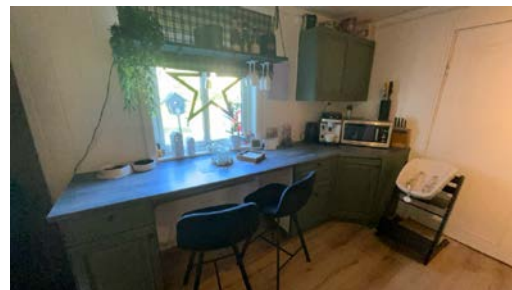
- Det må foretas tiltak for å lukke avviket.

Avvikene gir grunn til å overvåke forholdet nøye for å unngå større skade eller følgeskader. Oppussing/rehabiliteringer må påregnes for å få innredningen opp til dagens standard og forventet utsende og bruk. Konsekvensen anses som liten utover det estetiske. Det anbefales montering av komfyrvakt og lekkasjesikring for å begrense skader ved lekkasje og brann hvor konsekvensen kan være stor.

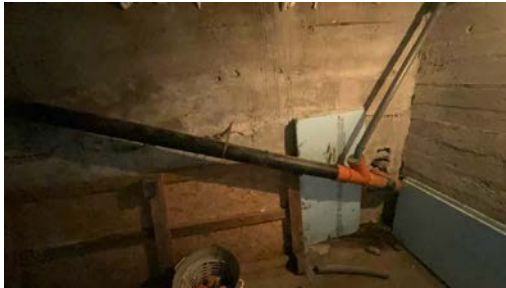
- Overvåk tilstanden jevnlig. For å få tilstandsgrad 0 eller 1 må røranlegget skiftes ut, men tidspunktet for når dette er nødvendig er vanskelig å si noe om. Ved renovering, påse at røranlegget dokumenteres av fagperson.
- I forbindelse med oppgradering av våtrom vil det være naturlig med utskiftning av rør.

Avvikene gir grunn til å overvåke forholdet nøye for å unngå større skade eller følgeskader. Skader kan plutselig oppstå på eldre anlegg med avvik, rørbrudd kan forårsake store vannskader i boliger. Utskiftninger må påregnes. Ingen dokumentasjon på avløpsrør.

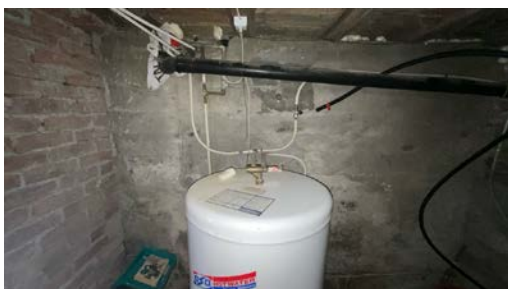
Avvikene gir grunn til å overvåke forholdet nøye for å unngå større skade eller følgeskader. Nedsatt funksjonsevne på VVB kan gi økte kostnader ved oppvarming av vann samt kostnader med utskiftninger må påregnes. Nærmere undersøkelser anbefales. Det anbefales at strømtilkobling utføres til fast punkt og ikke som stikkontakt, konsekvensen med stikkontakt gir økt risiko for brann.

- Det bør etableres tilfredsstillende el-tilkobling etter gjeldende forskrift.
- Det er ikke behov for utbedringstiltak siden tanken fungerer i dag, men ut ifra alder kan skader plutselig oppstå på eldre tanker.

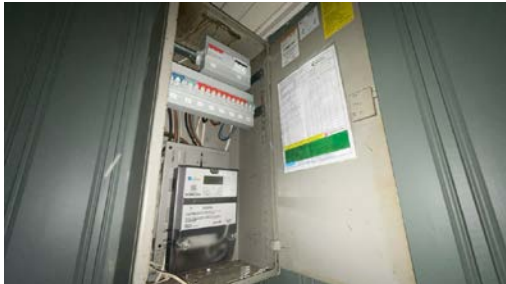
## 1 TG 1 Elektrisk anlegg

1. Foreligger det eltilsynsrapport de siste 5 år, og det er ikke foretatt arbeid på anlegget etter denne, utenom retting av eventuelle avvik i eltilsynsrapport (dvs en el-tilsynsrapport uten avvik)?  
**Ja**

MERK; Det er eiers plikt å sørge for at det elektriske anlegget til en hver tid er godkjent. Takstmannen er ikke el. fagkyndig. Det anbefales nærmere kontroll av el. anlegget av godkjent el. installatør pga. alder og ikke synlige installasjoner.
