Vestsidavegen 1459, 2162 BRÅRUD

**Sjarmerende småbruk på Brårud |  
Låve | Stabbur | Flotte uteområder

Befaringsdato: 16.05.2025

# Tilstandsrapport

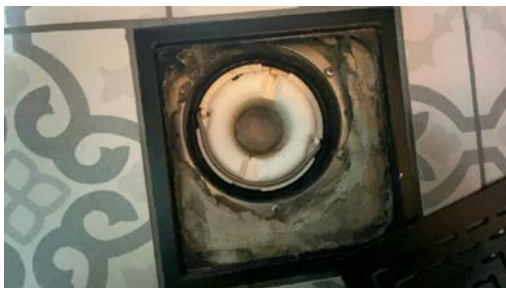
## 1 ETASJE > BAD

- Det må foretas tiltak for å lukke avviket.

Avvikene gir grunn til å overvåke forholdet nøye for å unngå større skade eller følgeskader. Oppussing/rehabiliteringer må påregnes for å få innredningen opp til dagens standard og forventet utsende og bruk. Konsekvensen anses som liten utover det estetiske. Det anbefales montering av komfyrvakt og lekkasjesikring for å begrense skader ved lekkasje og brann hvor konsekvensen kan være stor.

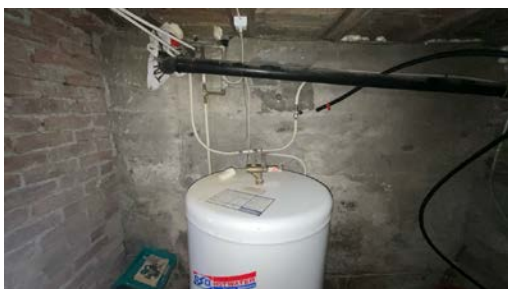
Avvikene gir grunn til å overvåke forholdet nøye for å unngå større skade eller følgeskader. Nedsatt funksjonsevne på VVB kan gi økte kostnader ved oppvarming av vann samt kostnader med utskiftninger må påregnes. Nærmere undersøkelser anbefales. Det anbefales at strømtilkobling utføres til fast punkt og ikke som stikkontakt, konsekvensen med stikkontakt gir økt risiko for brann.

- Det bør etableres tilfredsstillende el-tilkobling etter gjeldende forskrift.
- Det er ikke behov for utbedringstiltak siden tanken fungerer i dag, men ut ifra alder kan skader plutselig oppstå på eldre tanker.

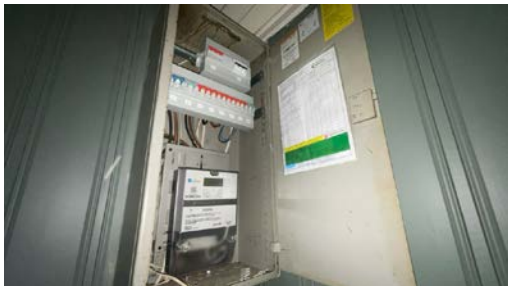
## ! TG 0 Branntekniske forhold

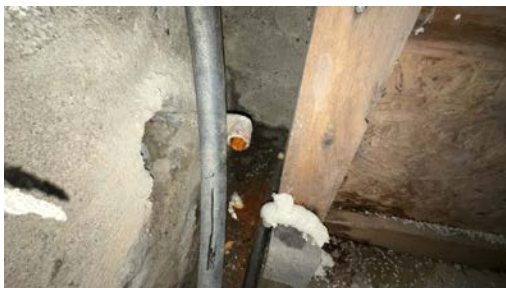
## ! TG 3 Fuktsikring og drenering

Eldre drenering pga. manglende vedlikehold og utskiftninger av drensledninger og drenerende masser. Det er registrert fuktmerker på grunnmurens innside samt saltutslag, mulig årsak kan være feil på drenering, kapillært oppsug etc.

Avvikene gir grunn til å overvåke forholdet nøye for å unngå større skade eller følgeskader. Eldre drenering, drenering er anbefalt vedlikehold ca. hvert 5 år. Dreneringens funksjon vil naturlig være nedsatt pga. alder og bruksbelastning over tid samt manglende vedlikehold. Skader kan plutselig oppstå. Utskiftninger må påregnes. Om oppussing/utskiftning ikke utføres kan ytterligere skader oppstå. På bakgrunn av innvendige observasjoner med saltutslag og fuktmerker må det påregnes utskiftninger av drenering og tilstøtende masser mot grunnmur.

**Kostnadsestimat: Over 300 000**

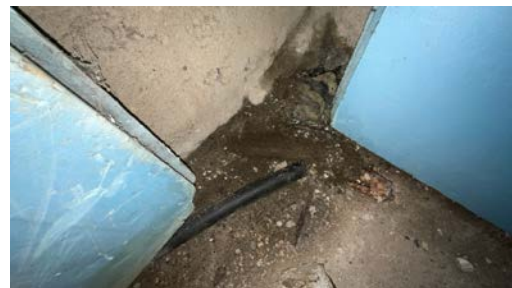
## TG 3 Grunnmur og fundamenter

Støpt dekke på grunn og murte og naturateinsmur i kjeller

- Det er registrert horisontalriss som er symptom på jordtrykk.
- Det er registrert skråriss som er symptom på setninger.
- Det er registrert setningsskader/store riss/sprekker.
- Grunnmuren har setningsskader.

Avvikene gir grunn til å overvåke forholdet nøye for å unngå større skade eller følgeskader. Utbedringer må påregnes, ytterligere skader kan oppstå. Oppussing/rehabiliteringer må påregnes.

- Påviste skader må utbedres.
