# Tilstandsrapport

Enebolig

Vestsidavegen 1459, 2162 BRÅRUD

Befaringsdato: 16.05.2025

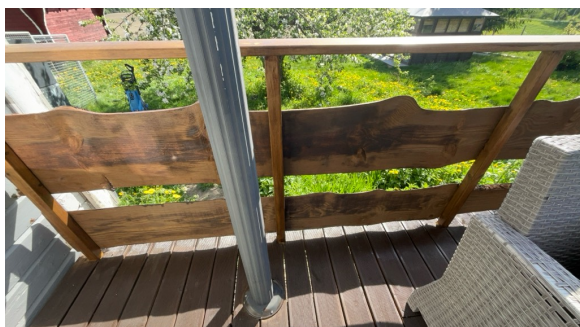
- Åpninger i rekkverk må endres for å tilfredsstille krav på byggemeldingstidspunktet.

Avvikene gir grunn til å overvåke forholdet nøye for å unngå større skade eller følgeskader. Utbedringer må påregnes pga. sikkerhet, person skader kan oppstå.

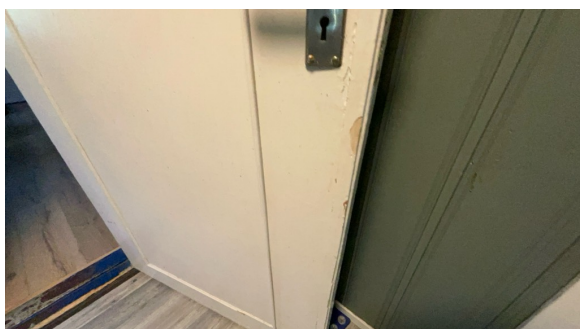
Avvikene gir grunn til å overvåke forholdet nøye for å unngå større skade eller følgeskader. Oppussing/utskiftninger må påregnes. Det må påregnes justeringer, oppussing av overflater og manglende vedlikehold gir avkortet brukstid.

- Det må foretas tiltak for å lukke avviket.

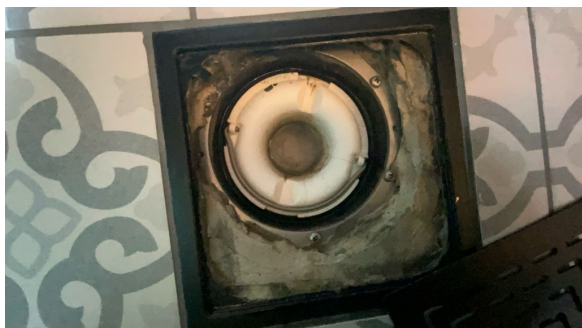
Dokumentasjon må foreligge for å lukke avviket i NS3600, Det må foreligge dokumentasjon, prosjektering, FDV (produktdatablader) dokumentasjon på produkter samt dokumentasjon som kontrollerklæringer fra utførende. Ved feil utførelse eller ikke dokumentert utførelse kan det ikke fastslås oppbyggingsmetode eller riktighet av skjulte konstruksjoner. Ved feil oppbygging eller bruk av produkter samt produkter som ikke er tilhørende til hverandre kan dette nedkorte levetid/brukstid samt gi økt fare for vannskader.

- Det må foretas tiltak for å lukke avviket.

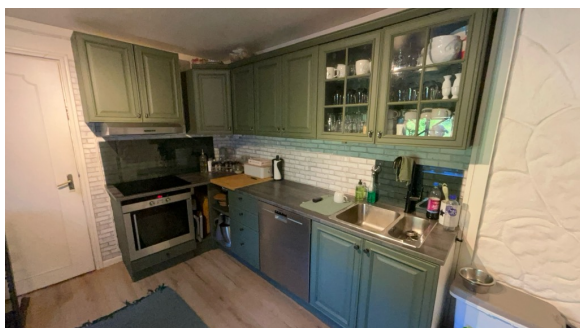
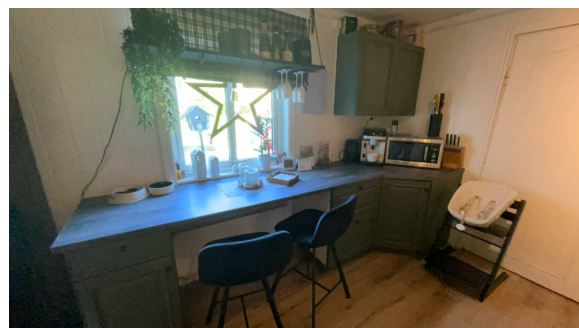
Avvikene gir grunn til å overvåke forholdet nøye for å unngå større skade eller følgeskader. Oppussing/rehabiliteringer må påregnes for å få innredningen opp til dagens standard og forventet utsende og bruk. Konsekvensen anses som liten utover det estetiske. Det anbefales montering av komfyrvakt og lekkasjesikring for å begrense skader ved lekkasje og brann hvor konsekvensen kan være stor.

- Det må foretas tiltak for å lukke avviket.

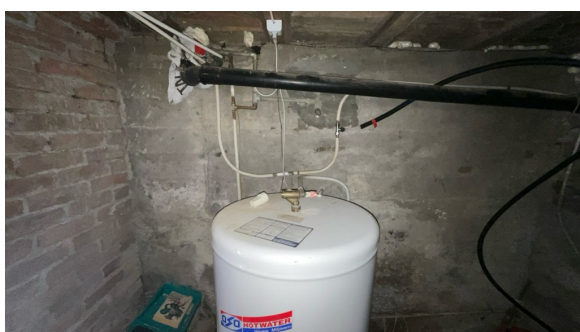
Avvikene gir grunn til å overvåke forholdet nøye for å unngå større skade eller følgeskader. Nedsatt funksjonsevne på VVB kan gi økte kostnader ved oppvarming av vann samt kostnader med utskiftninger må påregnes. Nærmere undersøkelser anbefales. Det anbefales at strømtilkobling utføres til fast punkt og ikke som stikkontakt, konsekvensen med stikkontakt gir økt risiko for brann.

- Det bør etableres tilfredsstillende el-tilkobling etter gjeldende forskrift.
- Det er ikke behov for utbedringstiltak siden tanken fungerer i dag, men ut ifra alder kan skader plutselig oppstå på eldre tanker.

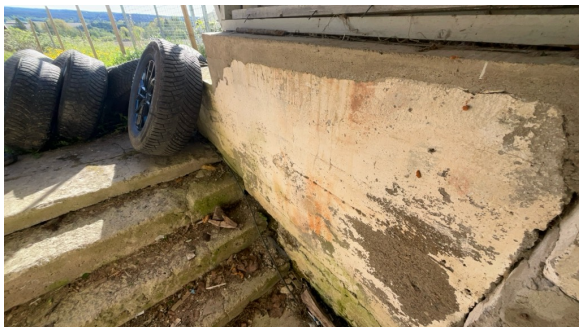
Avvikene gir grunn til å overvåke forholdet nøye for å unngå større skade eller følgeskader.

**Kostnadsestimat: 100 000 - 300 000**
