Setskogveien 1552, 1954 SETSKOG

**Oppussingsobjekt – koselig  
enebolig med romslig planløsning,  
integreert garasje og solrik tomt i  
naturskjønne omgivelser.**

## ENEBOLIG

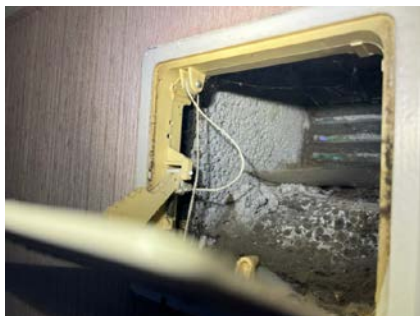
Veggventil i tilbygg viste vegg av lettklinkerblokker.

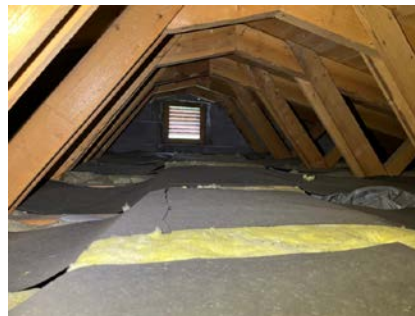
Møneloft nord.

I del mot sør er det fuktmerker og råteskader i taksperre og noe undertak i område ved pipe, dette kan også ses i sammenheng med observert skade i himling i skap ved pipe.

- Andre tiltak:
- Råteskadede konstruksjoner må skiftes ut.

Det må foretas gjennomgang av fagperson for omfanget av skaden og finne årsaken om mulig, samt foreta nødvendige utbedringer.

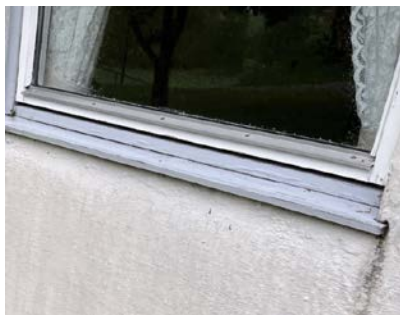
Eldre vinduer har slitasje, det er observert punktert glass i flere.  
Sprekk i ytterglass på vindu i soverom underetasje.  
Utvendig treverk på vinduer og vannbrett har stedvis skader.

Vindu med utvendig slitasje på treverk.

De eldste vinduene og vinduer med skader bør skiftes.

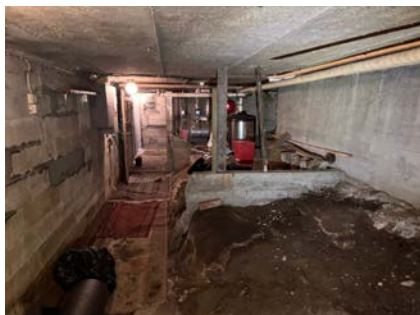
Det er skrånet fjell fra øst med innsig av vann.

Om mulig bør det utføres utvendig fuktsikring/drenering, vurdert under "Drenering" og "Terrengforhold"

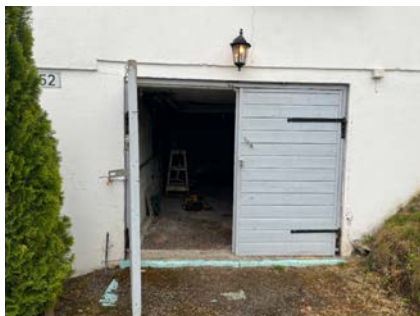
Garasjedør bør skiftes.

Garasjedør bør skiftes.

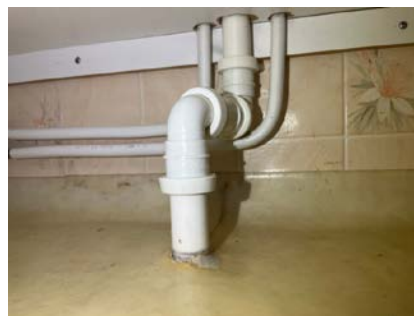
Gjennomføringer i gulv er ikke tette.

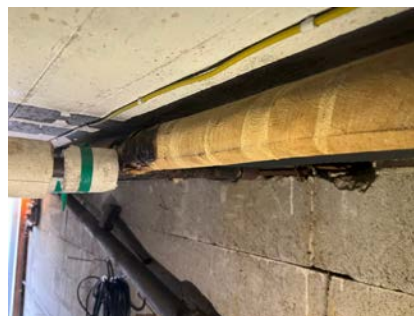
Rørisolasjon fra denne alder kan inneholde asbest.

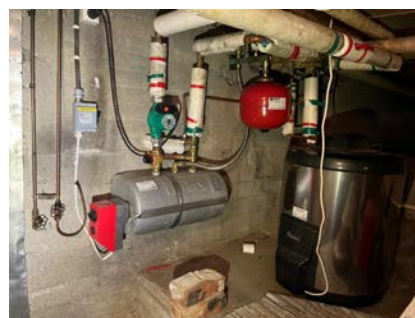
Varmesentral.

Varmesentral med trykktank til radiatorer i bod underetasje, datert 2009.

Anlegget var i drift med varme i radiatorer på befaringstidspunktet. Ukjent tilstand, det anbefales gjennomgang med fagperson.

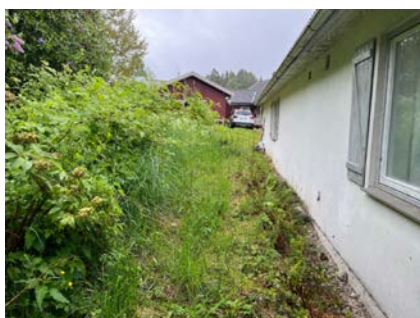
Terreng faller mot bygning fra øst.

Terreng rundt byggverk må planeres med fall utover. Fallet må være minimum 1:50 i en avstand på minimum 3 meter fra vegglivet. (dvs. jevnt fall på 6 cm, 3 m fra vegglivet.) Iht. dagens krav.

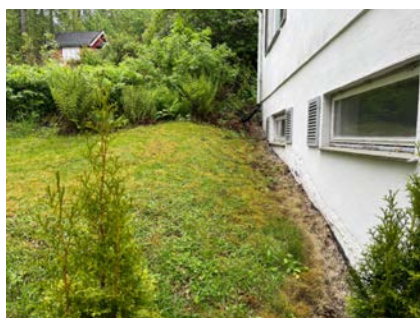
Terreng faller mot bygning fra nord.
