# Tilstandsrapport

Enebolig

Duevegen 3, 2406 ELVERUM

Befaringsdato: 11.06.2025

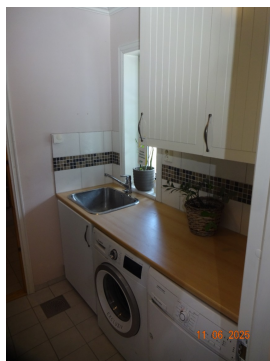
### 1.ETASJE > VASKEROM

Vaskerom fra byggeåret.  
Ingen dokumentasjon.

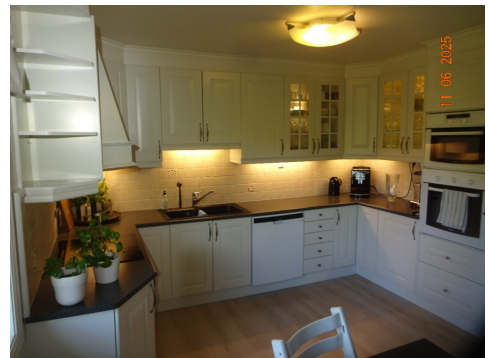
1.ETASJE > KJØKKEN

Sigdal innredning fra byggeåret.

Kjøkkeninnredning med laminert benkeplate, over og underskap, speil fronter, skuffer, del med glassdører, fliser i benkerygg, opplegg for oppvaskmaskin, ettgreps blandebeholder og to kompositt kummer. Integrert micro, stekeovn og koketopp.
