# Gandsgaten 9 C 4307 SANDNES

## Tilstandsrapport Eierskifte

Boligtype: Borettslagsleilighet (i blokk)  
Byggeår: 1963  
BRA: 74 m<sup>2</sup>  
BRA-i: 65 m<sup>2</sup>  
Rapportdato: 30.11.2025 (Gyldig til 30.11.2026)

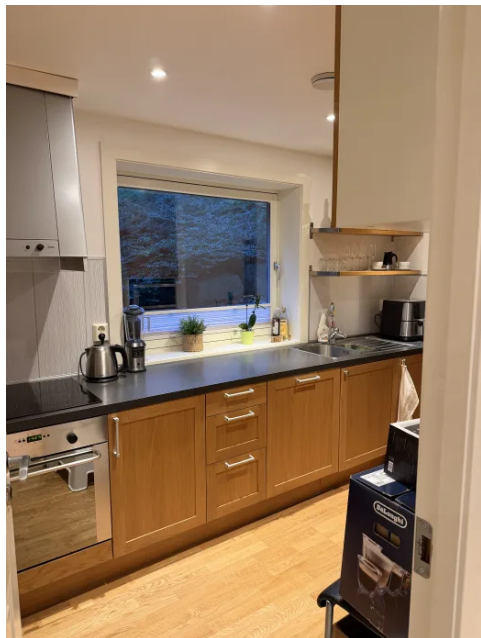
## 6.4 Kjøkken

| Er det påvist skader på kjøkkeninnredning utover normal slitasje? | Ja |

Noe svelling på benkeplate over oppvaskmaskin. Ved fukt-søk er det ikke registrert unormale verdier. Kjøkken fremstår ellers med normal slitasje TG 1.

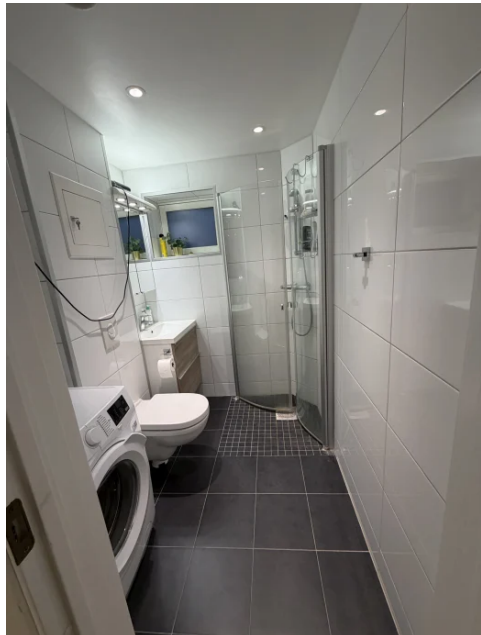
## 6.11 Våtrom: Bad/vaskerom.

| Bygningsdel | Oppsummert begrunnelse for tilstandsgrad |
|---|---|
| Våtrom: Bad/vaskerom. - Overflater | TG 2 på grunn av. Det registreres riss/sprekker i noen flis-fuger på vegg og bom (hulrom under) noen fliser på gulv. |
