Sørmessenvegen 2, 2610 MESNALI

**Stor og hyggelig enebolig sentralt i Mesnali! Solrik sydvestvendt terrasse, lysthus og dobbeltgarasje fra 2010.**

Befaringsdato: 29.01.2026

# Tilstandsrapport

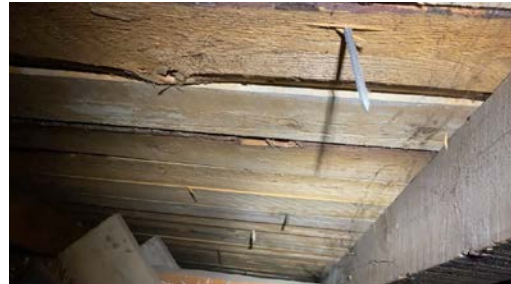
Spiker stikker gjennom undertaket flere steder.

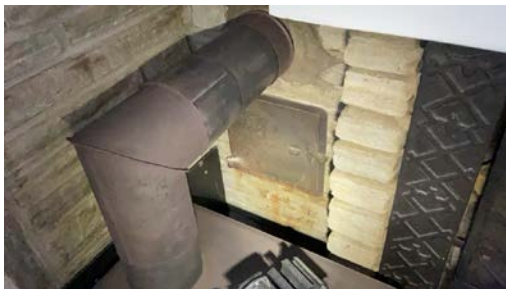
- Tettingen rundt pipa må undersøkes.
- Det bør foretas nærmere undersøkelser av pipeløp.

Sotluke plassert på stue.

Det anbefales generelt å utføre en kontroll av piper og ildsteder ved omsetning av boliger. Det bemerkes at det er det lokale brann- og feiervesenet som fører tilsyn med piper og ildsteder i hver enkelt kommune.

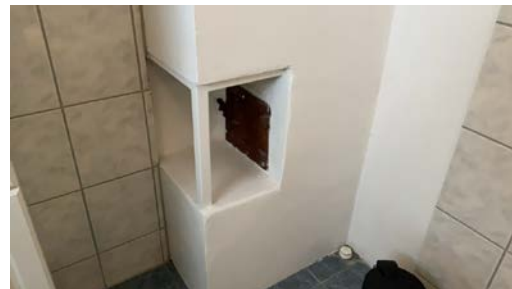
Sotluke plassert på bad

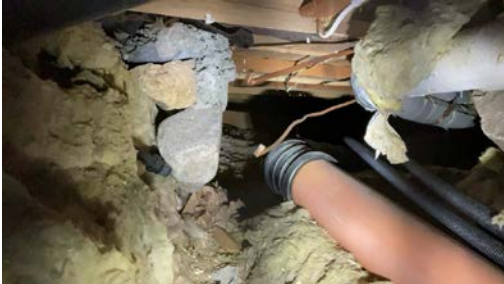
- Det er manglende fuktsperre på bakken.

Krypkjeller under gang har lav høyde og tilkomst ikke mulig. Fuktskader på undersiden av gulvkonstruksjonen som følge av for fuktig klima i krypkjeller, er svært utbredt. Lav høyde mellom grunnen og etasjeskiller øker risikoen for skader.

Krypekjeller under gang.

- Vær oppmerksom på denne risikoen, overvåk tilstanden og undersøk dette nærmere, helst med hjelp av en fagkyndig.
- Fuktsperre på bakken bør etableres.

Det anbefales å legge plastfolie mot grunnen. Rydd grunnen i kryperommet for alt organisk avfall og avrett om nødvendig med f.eks. sand eller grus. Dekk den deretter med plastfolie. Plastfolien legges ut for å hindre avdunsting fra grunnen. Der grunnen i kryperommet ligger under utvendig terreng, bør avrettingen sørge for at det blir fall mot ringmur eller mot en sentralt plassert renne (drensgroft) hvor vann kan få avløp. Grunnen må være jevn og fri for bygningsmaterialer og rask. Legg folien med god overlapp i skjøtene og slik at det ikke kan samle seg vann på oversiden. Danner det seg likevel punkter hvor eventuelt inntrengende vann kan samle seg, må plastfolien perforeres slik at vannet kan dreneres ned. Avslutt folien ca. 0,1 m fra ringmuren slik at ev. kondensvann fra ringmuren eller overflatevann som trenger inn, kan dreneres ned. Se også byggforsk datablad 521.203.

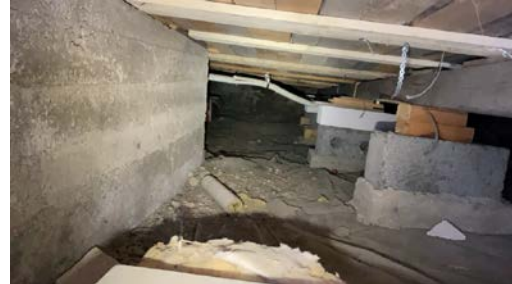
- Det er ikke adkomst til deler av krypkjelleren. Krypkjeller er kun vurdert i tilgjengelige deler. Krypkjeller regnes for å være en risikokonstruksjon som er utsatt for fukt- og råteskader i bunnsvill, trebjelkelaget og andre tilstøtende konstruksjoner, på grunn av fuktighet fra grunnen og kondensering ved temperaturforskjeller. Selv om det ikke er avdekket tegn på skader, betyr ikke dette nødvendigvis at det ikke foreligger skader i eller i forbindelse med krypkjelleren.

Krypekjeller under stue.

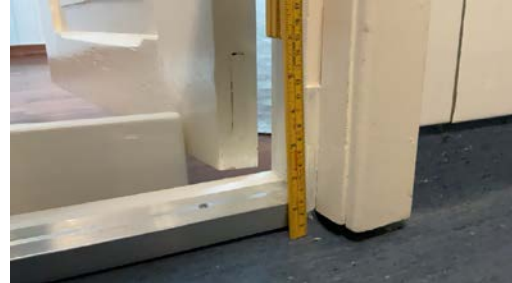
- Det er påvist avvik i fallforhold til sluk i forhold til krav i forskrift på byggetidspunktet.

- Til tross for avviket i fall/høydeforskjell til sluk, vil gulvet fortsatt kunne lede vann mot sluket, men med redusert effektivitet. Dette kan potensielt øke risikoen for vannansamling i enkelte områder av badet.

Oppbrett ved terskel målt til 25mm.

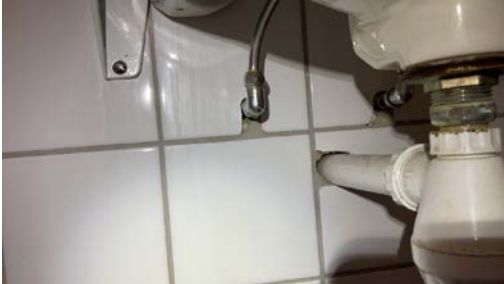
- Badet/våtsonen står foran en full oppgradering.
- Eldre sluk av plast er ofte utsatt for lekkasjer og særlig i overganger. Eventuelle lekkasjer kan medføre fuktskader på tilliggende konstruksjoner.

Utettheter rundt rørføringer.

**Kostnadsestimat: 200 000 - 500 000**

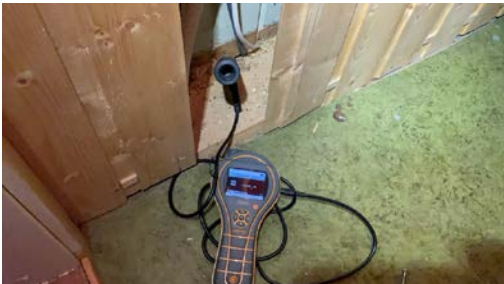
Hulltaking er ikke utført, da bunnsvill var synlig fra tilstøtende rom. Normale verdier ble registrert ved fuktmåling.

Hulltaking er ikke utført, men bunnsvill er synlig fra tilstøtende rom.

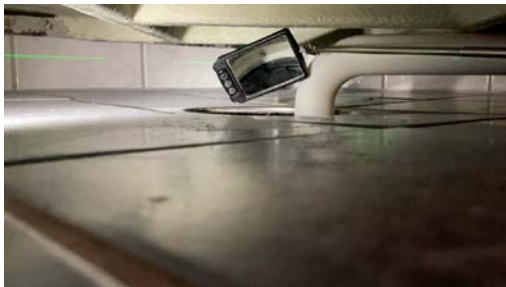
- Usikker løsning rundt klemring gir økt risiko for at vann kan trenge ned mellom membranen og sluket. Dette kan føre til lekkasje og fuktskader i underliggende konstruksjoner over tid.

Ingen synlig membran i sluk.

Kostnadsestimat er vurdert ut fra full renovering av våtrommet.

**Kostnadsestimat: 200 000 - 500 000**

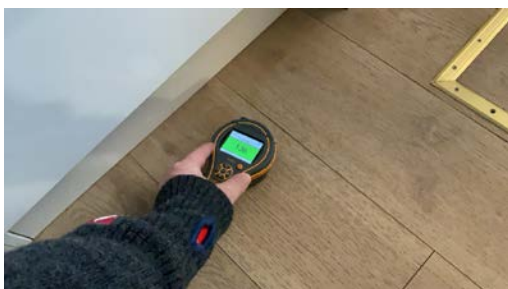
- Det er påvist at overflater har noe skader.

Med enkle fuktsøk ble det ikke registrert unormale verdier.

- Det må foretas lokal utbedring.

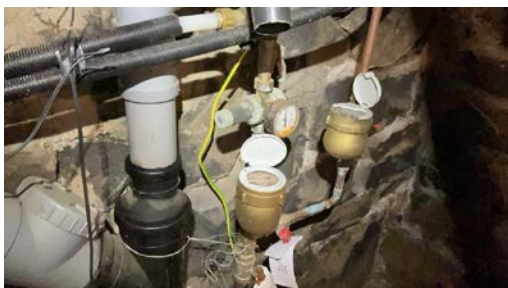
Stoppekran og vannmåler plassert i kjeller.

- I forbindelse med oppgradering av våtrom vil det være naturlig med utskiftning av rør.

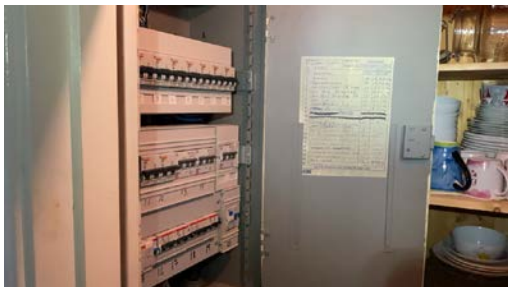
Sikringsskap plassert på bod loftsetasje.

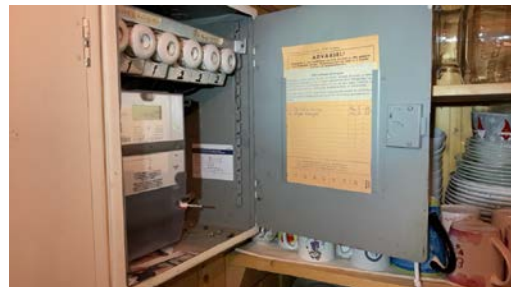
Sikringsskap plassert på bod loftsetasje.

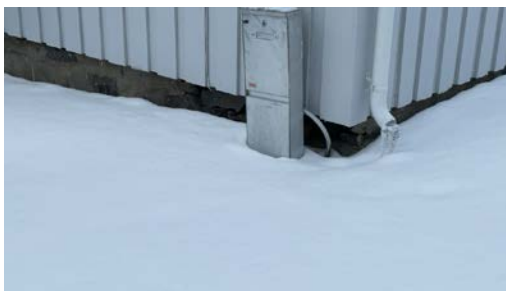
- Det mangler, eller på grunn av alder er det sannsynlig at det mangler, utvendig fuktsikring av grunnmuren ved kjeller/underetasje.

Gråsteinsmur på store deler av bolig.

- Fuktsikring av muren må etableres inkl. klemlist.
