Tilstandsrapport

Leilighet

Nergata 8, 6516 KRISTIANSUND N

Befaringsdato: 17.01.2025

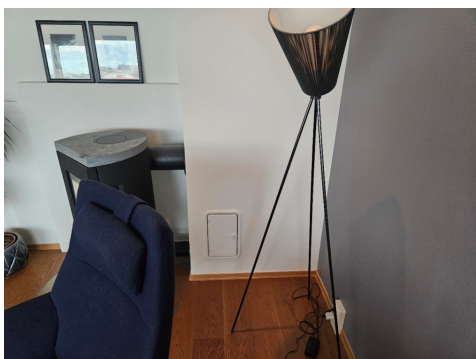
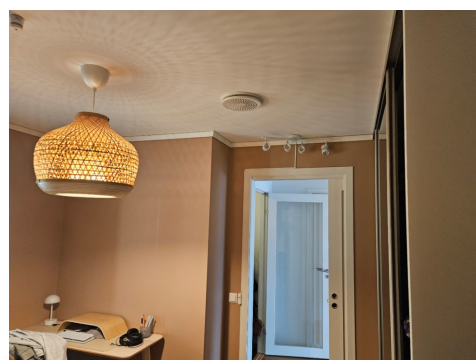
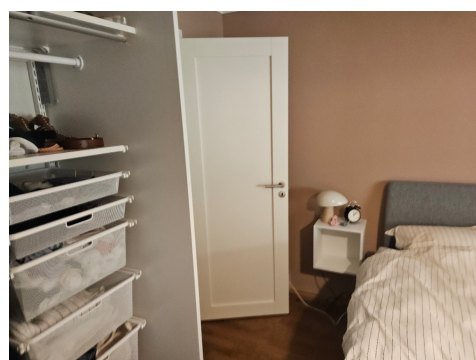
TG 1 Pipe og ildsted

Leiligheten er utført med en murt elementpipe. Pusset utførelse synlige steder. Ubrennbar plate montert på gulvet.

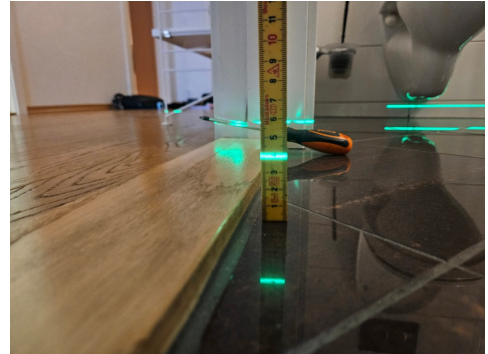
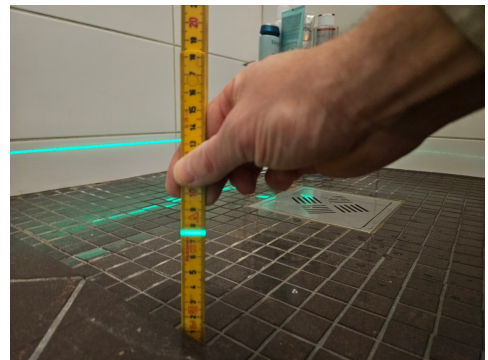
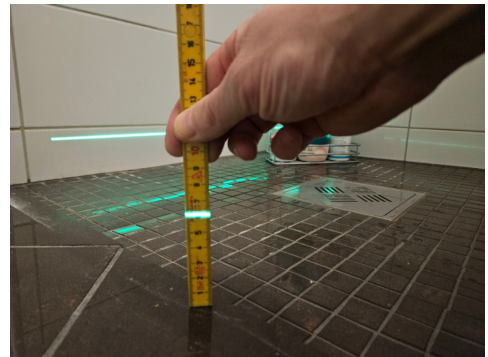
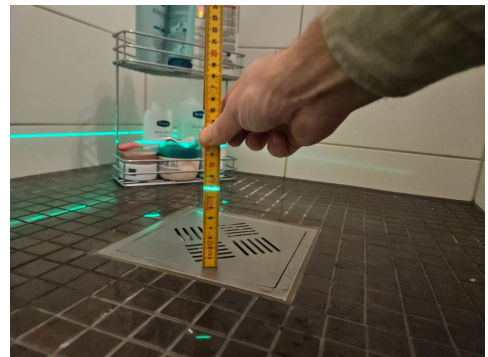
Bom under flisene kan føre til løse eller sprukne fliser. Avviket gir derfor grunnlag for at overflaten overvåkes jevnlig. Skal konstruksjonen få TG 0 eller 1 må avviket utbedres.

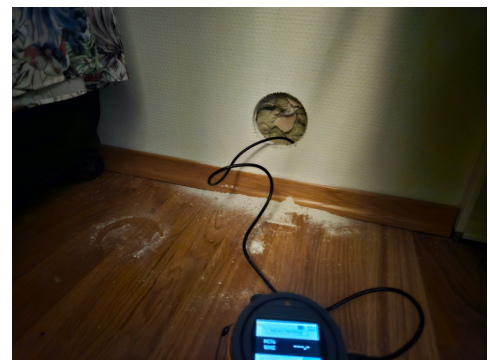
! TG 0 Tilliggende konstruksjoner våtrom

Hulltaking foretatt. Vegg er konstruert av stålprofiler (stålstender, stålsvill) ikke målbart.

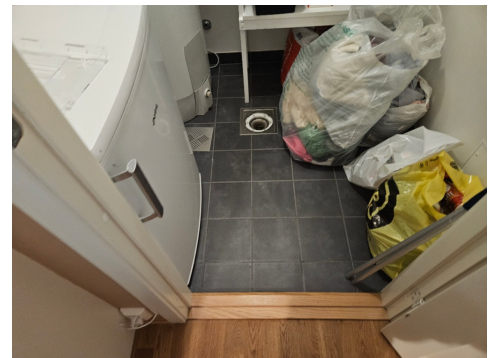
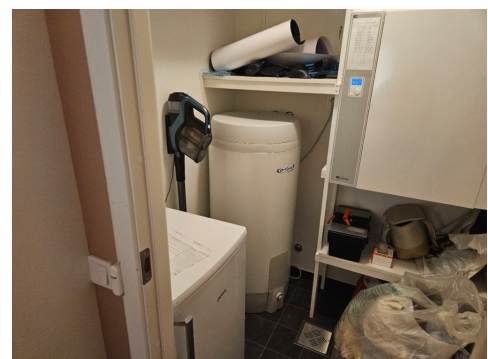
ETASJE > BOD/TEKNISK ROM

- Det er påvist avvik i fallforhold til sluk i forhold til krav i forskrift på byggetidspunktet.

- Våtrommet fungerer med dette avviket.

Våtrommet fungerer, men ved eventuell lekkasje fra fordelerskap eller kjøleskap, kan det være at vann legger seg på gulvet og ikke renner ned i sluket.

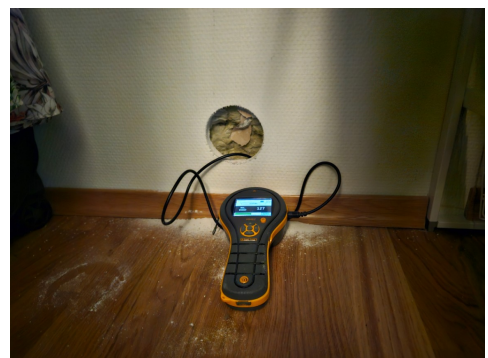
! TG 0 Tilliggende konstruksjoner våtrom

Hulltaking foretatt. Vegg er konstruert av stålprofiler (stålstender, stålsvill) ikke målbart.

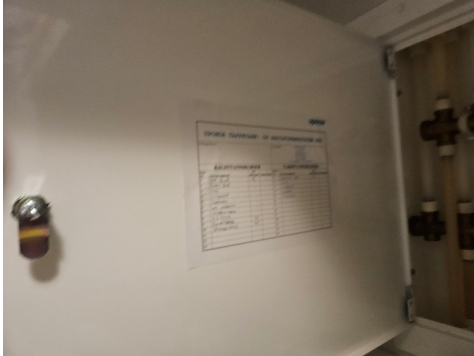
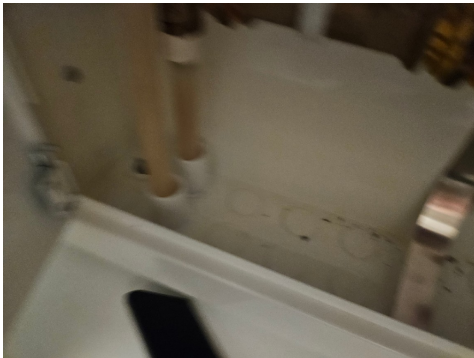
! TG 1 Avløpsrør

Leiligheten er utført med synlige sluker og avløpsrør i plast.
