Olaf Funderuds vei 8, 1850 MYSEN

**Mysen - Arkitekttegnet bolig med  
fin beliggenhet. Kort vei til  
sentrum.**

# Tilstandsrapport

Befaringsdato: 17.10.2025

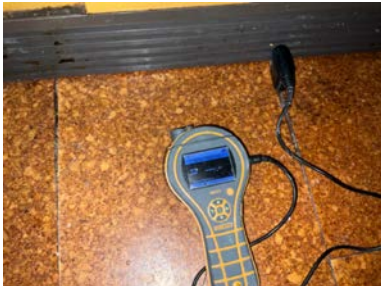
## TG 2 Etasjeskille/gulv mot grunn

Trebjelkelag mellom etasjene.

- Det er målt høydeforskjell på mellom 15-30 mm gjennom hele rommet. Tilstandsgrad 2 gis med bakgrunn i standardens krav til godkjente måleavvik.

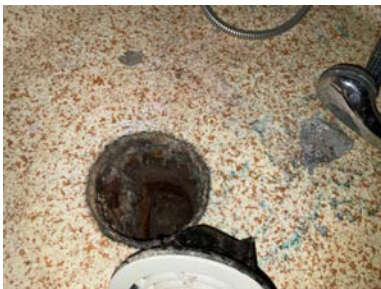
## 1. ETASJE > BAD

### TG 2 Tilliggende konstruksjoner våtrom

Badet kan fortsatt brukes med et tett dusjkabinett, men det er ingen garantier for fuktsikkerhet ved lekkasjer. For å lukke avviket må våtrommet renoveres med riktig tettesjikt og utførelse. Uten tiltak er det risiko for lekkasjer og fuktskader som kan påvirke tilstøtende konstruksjoner. Jevnlig rensing av sluket er viktig. Feil i tetting rundt sluket er den største årsaken til lekkasjer fra bad. Det er derfor viktig at ikke vannet blir stående over vannlåsen i sluket.

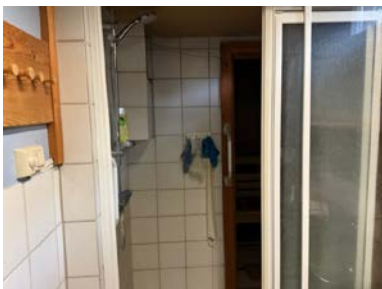
## UNDERETASJE > BAD/VASKEROM

### TG 2 Tilliggende konstruksjoner våtrom

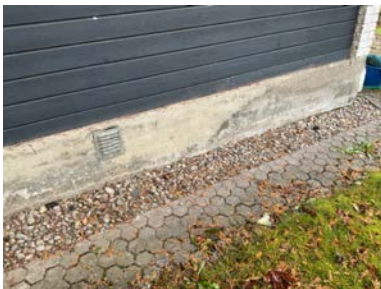
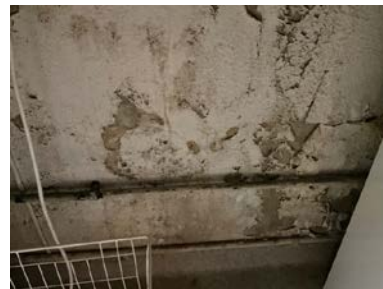
## TG 2 Grunnmur og fundamenter

Grunnmursvegger i betong, med innvendig Siporex.  
Eksakte grunnforhold er ikke dokumentert, og derfor ikke beskrevet.
