Bråtavegen 9, 2270 FLISA

**FLISA / KJØLABERGET**

Befaringsdato: 22.08.2024

# Tilstandsrapport

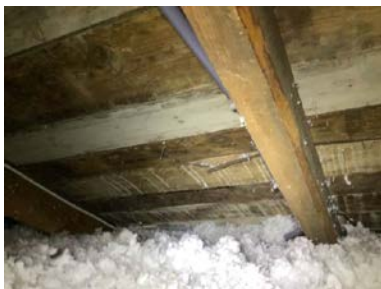
Misfarget taktro.

Følg med på forholdet ved forskjellige klimatiske forhold. Hvis kondensering oppdages må det gjøres tiltak. Tiltak kan være å montere diffusjonsåpent undertak eller å montere rafteapp og luftespalte fra takfot.

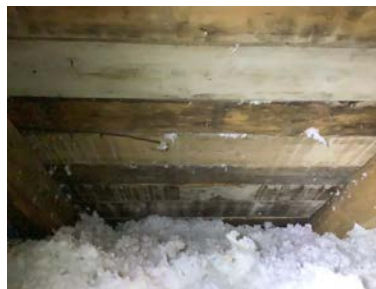
Det er isolert tett mot taktro, uten lufting fra takfot.

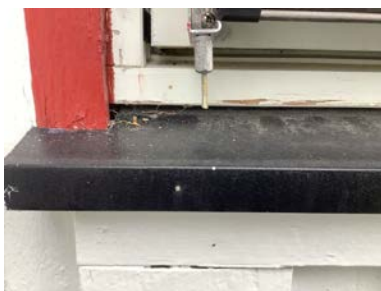
Eksempel på vindu med vedlikeholdsbehov.

I årene som kommer vil det være behov for enten restaurering av enkelte eksisterende vinduer eller utskifting av enkelte vinduer. Utskifting til nye vinduer med isolerglass anbefales.

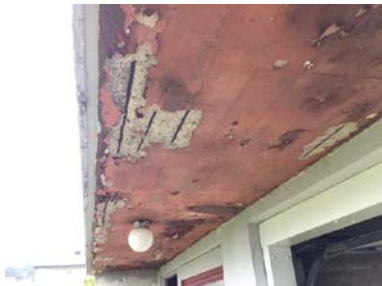
Det er eksponert armering under støpt dekke.  
Det er påvist spredte råteskader i rekkverksbord.

Eksponert armering.

Armering under støpt dekke bør forsegles med støp/puss.  
Rekkverksbord med råteskader må skiftes ut.

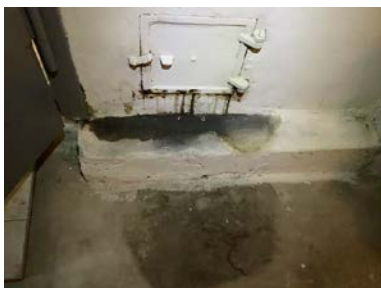
Rennemerker etter sotvann under sotluke.

Regnavdekning må undersøkes på pipe.

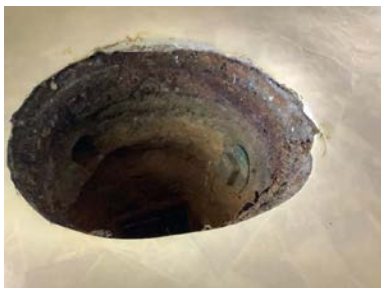
Støpejernsluk, uten tett overgang mellom vinylbelegg og sluk.

Badet kan ikke utsettes for vannpåkjenning og tett dusjkabinett må benyttes til renovering skjer.

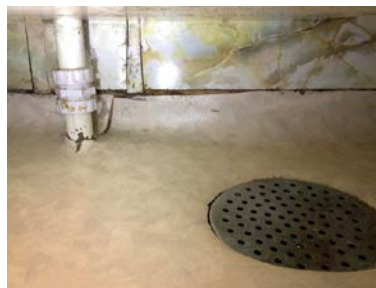
Utett rundt avløpsrør, og vinylbelegg er ikke ført tilstrekkelig høyt på vegg.

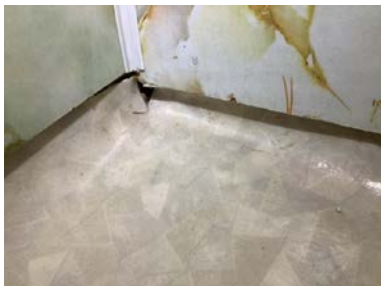
Utett hjørne i vinylbelegget.

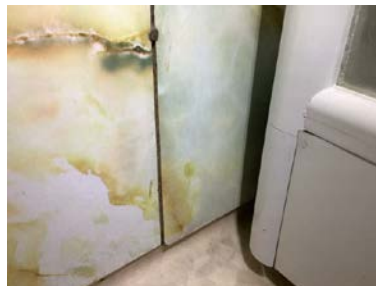
Utett skjøt i baderomsplate.

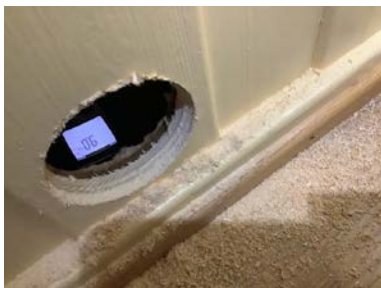
Hulltaking er foretatt uten å påvise unormale forhold. Hulltaking er foretatt i gang bak toalett. Fuktvotemåling (vekt%) i konstruksjonen ble målt til 9. Det er ikke dette området det er størst sjanse for lekkasje, men vanninstallasjoner er plassert mot kjøkkeninnredning.

Hulltaking, og det måles tørt.

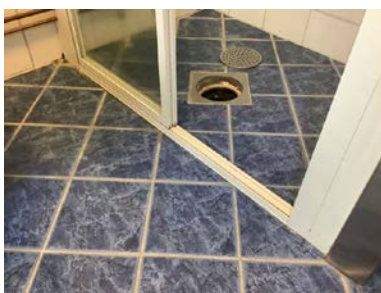
Det er tett sokkel på dusjavlukket, så eventuelt lekkasjevann fra sanitærinstallasjoner ledes ikke til sluk.

Dusjavlukke med tett sokkel.

Det bør etableres spalte i sokkel slik at lekkasjevann kan renne til sluk.

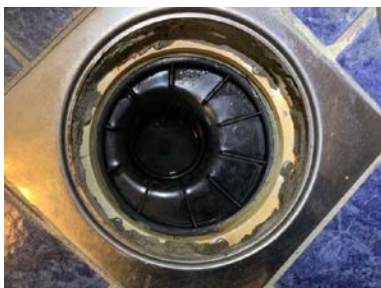
Plastsluk, og slukmansjett er synlig ført under slukets klemring.

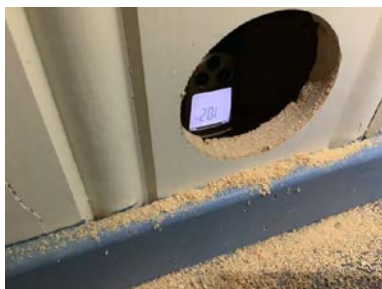
Hulltaking er foretatt uten å påvise unormale forhold. Hulltaking er foretatt i gang bak dujsavlukket. Fuktivotemåling (vekt%) i konstruksjonen ble målt til 10.

Hulltaking, og det måles tørt.

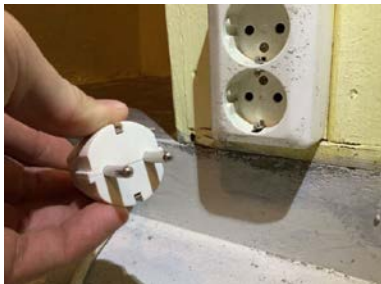
Utilfredsstillende el-tilkobling iht. gjeldende forskrift.

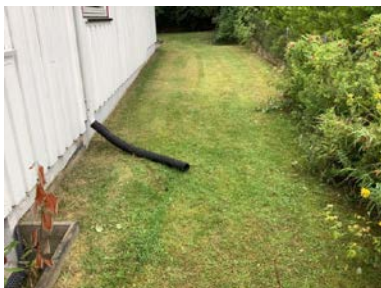
Utilfredsstillende fall fra bolig.

Terrengjustering bør utføres for å etablere tilfredsstillende fall fra boligen. Tilfredsstillende fall vil være minimum 1:50 i en avstand på minimum 3 meter fra boligen.
