# Tilstandsrapport

Enebolig

Elgfaret 19, 3617 KONGSBERG

Befaringsdato: 25.06.2025

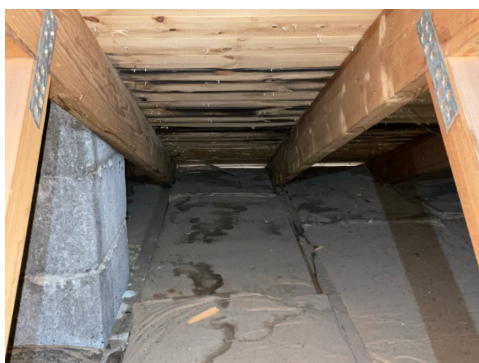
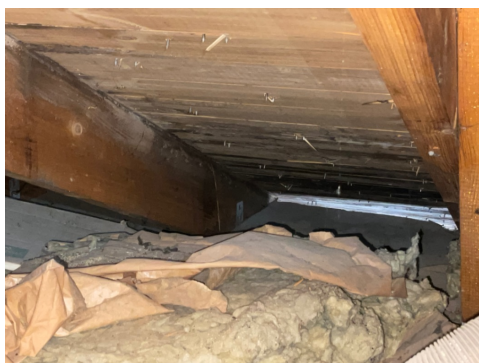
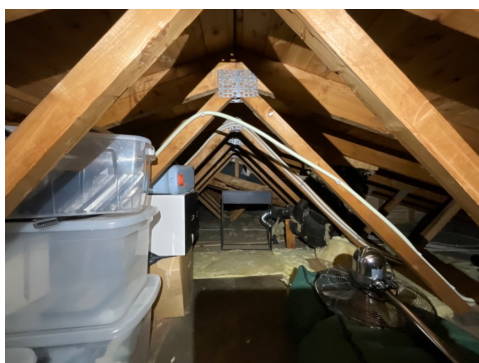
- Det er avvik:

Svært enkel konstruksjon. Asbest på vegger og tak.

Utbedring til ønsket tilstand må påregnes. Endelige kostnader vil avgjøres av ytterligere undersøkelser, og behov for utbedringer.

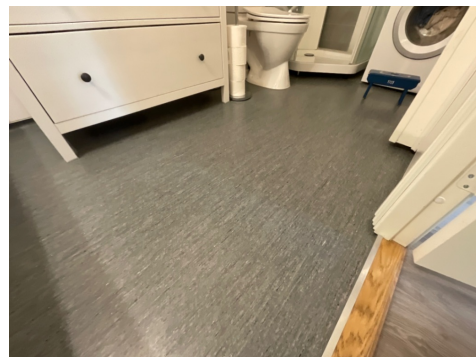
- Til tross for avviket i fall/høydeforskjell til sluk, vil gulvet fortsatt kunne lede vann mot sluket, men med redusert effektivitet. Dette kan potensielt øke risikoen for vannansamling i enkelte områder av badet.

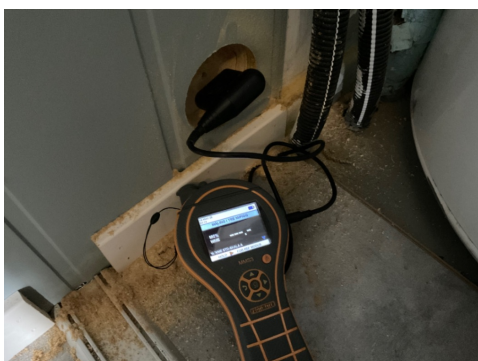
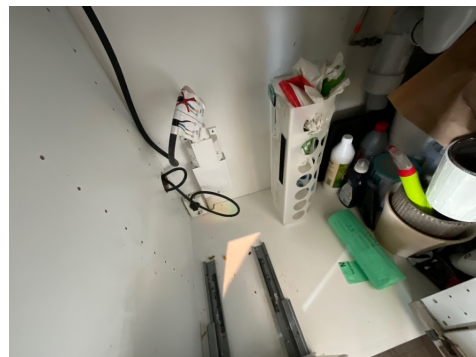
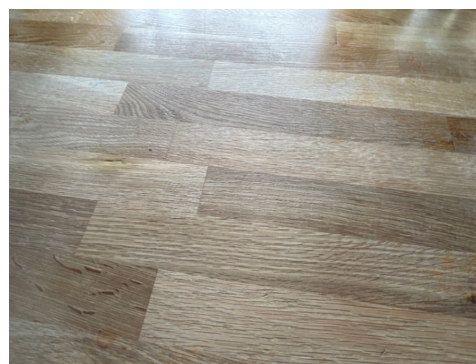
Det ble foretatt hulltaking i vegg mot bad, fra tilstøtende entre. Hulltaking er foretatt, uten å påvise unormale forhold. Det ble ikke avdekket tegn til skader. Målingene viste på befaringsdagen normale fuktverdier.
