Tollef Kildes gate 20, 2450 RENA

**Kombinert bygg  
m/forretningslokale og leilighet.  
Sentral beliggenhet i sentrum. Mye  
potensiale og gode leieinntekter**

Tilstandsrapport

Rapportdato: 14.02.2025

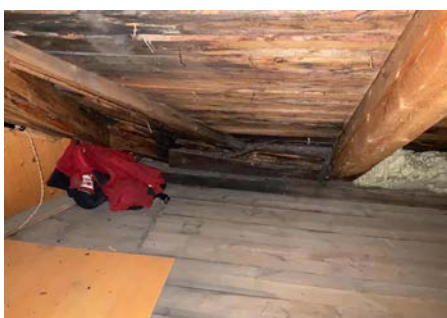
Lufting ved raft er tettet med isolasjon flere steder.

- Lokal utbedring bør utføres.
- Lufting/ventilering bør forbedres.
