Tilstandsrapport

Boligbygg med flere boenheter

Sigurd Tandbergs vei 9 , 3530 RØYSE

Befaringsdato: 26.03.2026

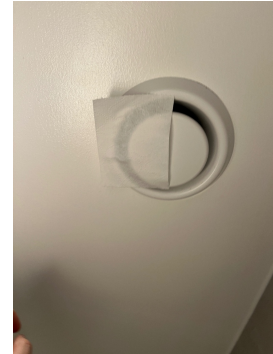
ETASJE 5 > BAD

TG IU Tilliggende konstruksjoner våtrom

Badet har baderomskabin i betong og det er ikke praktisk mulig å gjennomføre boring av hull for fuktsøk. En baderomskabin er en forhåndsprodusert del som settes inn i bygget i stedet for at badet bygges på stedet, ofte som et totalt og ferdig bad.

Ved overflate fuktsøk registreres det ingen unormale verdier.

Fuktsøk i dusj.
