Høyjordveien 140, 3158 ANDEBU

**Spennende  
kombinasjonseiendom med  
frittliggende enebolig, uthus/  
garasje og lagerbygg- Landlig**

Befaringsdato: 25.06.2025

Rapportdato: 02.07.2025

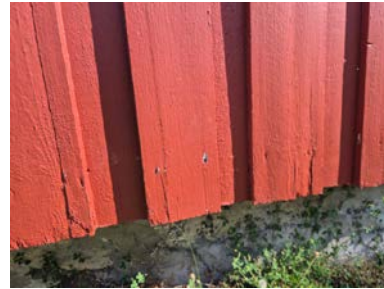
Det er stedvis oppsprukket/værslitt kledningsbord, samt noe råteskader i bunn av kledningsbord.

Råte i bunn av kledningsbord.

Råteskadet og værslitt trekledning bør skiftes ut.

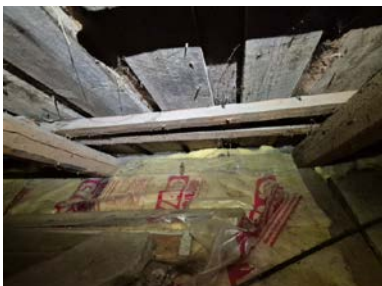
Det er liten lufting i nedre kant av konstruksjonen. Det er råteskader i utvendig mønekryss. Registrert eldre fuktskjolder i undertak. Det er målt fukt i undertak som er i øvre sjikt på hva som regnes som tørt treverk. Loftluken er ikke helt tett, noe som kan føre til varmetap og kondensproblemer. Det er synlige spor etter mus på loftet. Det er ikke påvist skader på konstruksjon eller isolasjon ved visuell kontroll.

Ingen lufting i nedre del.

Lufting/ventilering må forbedres. Råteskadet mønekryss må skiftes ut. Fuktskjoldene er av eldre dato før ny takteking og krever ingen umiddelbare tiltak. Det anbefales å montere en ny, tettere loftluke med pakninger for å redusere varmetap og forhindre kondensproblemer. Aktivitet fra mus eller andre gnagere kan over tid føre til skade på isolasjon, elektriske installasjoner eller trekonstruksjoner. Det anbefales jevnlig kontroll og eventuelt tiltak for å hindre videre aktivitet.
