Høyjordveien 140, 3158 ANDEBU

**Spennende  
kombinasjonseiendom med  
frittliggende enebolig, uthus/  
garasje og lagerbygg- Landlig**

Befaringsdato: 25.06.2025

Rapportdato: 02.07.2025

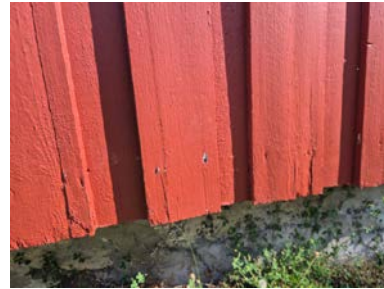
Det er stedvis oppsprukket/værslitt kledningsbord, samt noe råteskader i bunn av kledningsbord.

Råte i bunn av kledningsbord.

Råteskadet og værslitt trekledning bør skiftes ut.

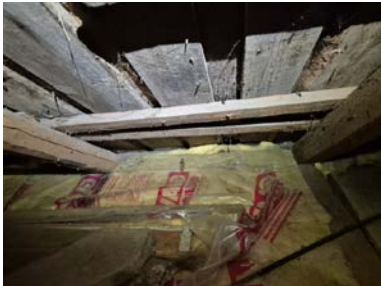
Det er liten lufting i nedre kant av konstruksjonen. Det er råteskader i utvendig mønekryss. Registrert eldre fuktskjolder i undertak. Det er målt fukt i undertak som er i øvre sjikt på hva som regnes som tørt treverk. Loftluken er ikke helt tett, noe som kan føre til varmetap og kondensproblemer. Det er synlige spor etter mus på loftet. Det er ikke påvist skader på konstruksjon eller isolasjon ved visuell kontroll.

Ingen lufting i nedre del.

Lufting/ventilering må forbedres. Råteskadet mønekryss må skiftes ut. Fuktskjoldene er av eldre dato før ny taktekking og krever ingen umiddelbare tiltak. Det anbefales å montere en ny, tettere loftluke med pakninger for å redusere varmetap og forhindre kondensproblemer. Aktivitet fra mus eller andre gnagere kan over tid føre til skade på isolasjon, elektriske installasjoner eller trekonstruksjoner. Det anbefales jevnlig kontroll og eventuelt tiltak for å hindre videre aktivitet.
