# Tilstandsrapport

Enebolig

Nevermoveien 34, 8630 STORFORSHEIA

Rapportdato: 22.08.2025

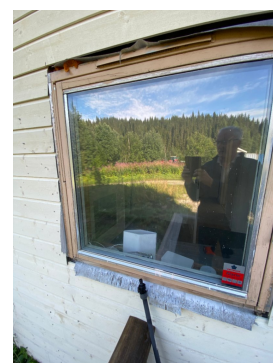
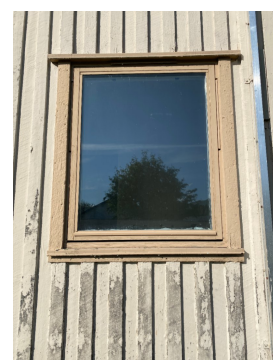
### Vurdering av avvik:

- Vinduer med punkterte/sprukne glass må påregnes skiftes ut, enten hele vinduet eller kun selve glassene.
- Vinduer må justeres.
- Det må påregnes noe vedlikehold og at enkelte vinduer må skiftes ut.
- Det må foretas lokal utbedring.

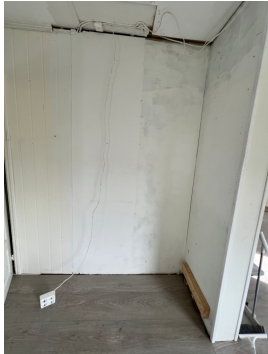
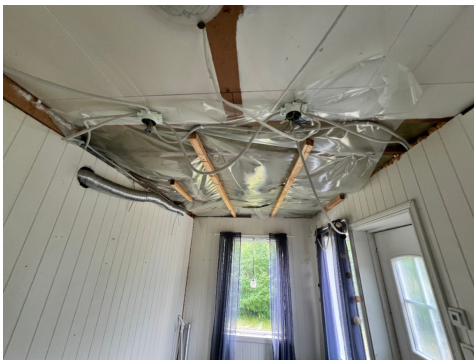
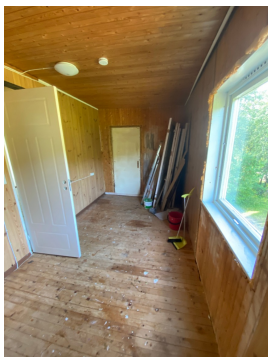
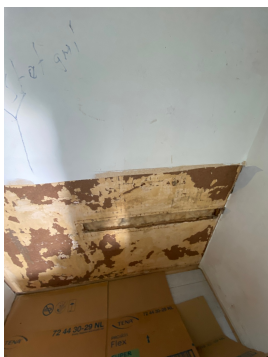
- Det er registrert symptom på aktivitet fra skadedyr.

Det er registrert ekskrementer etter mus på loftet og på kjøkkenet.

- For å få tilstandsgrad 0 eller 1 må høydeforskjeller rettes opp. Det vil imidlertid sjelden være økonomisk rasjonelt som et enkeltstående tiltak i en bolig som dette. Dersom boligen en gang skal renoveres, kan man vurdere slike tiltak.
- Konstruksjonene må sikres mot råte, sopp og skadedyr.

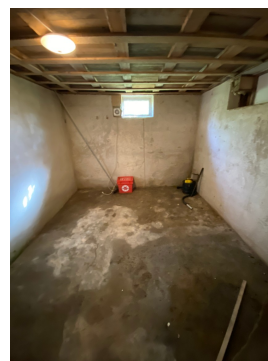
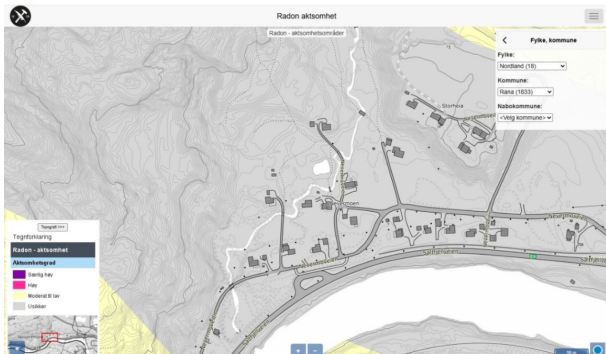
## TG 3 Rom Under Terreng

*Punktet må sees i sammenheng med 'Drenering'*

- Det må foretas tiltak for å redusere/begrense fuktgjennomtrenging inn i kjeller.
- Det påviste fuktnivå gir grunn til å overvåke konstruksjonen jevnlig for å se utvikling over tid, og eventuelt foreta tiltak for å unngå fuktskader.

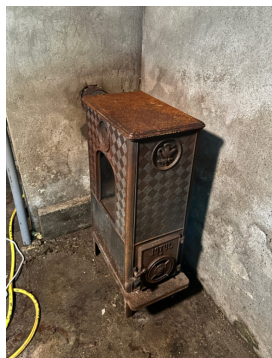
## TG 1 Pipe og ildsted

Boligen har mursteinspipe, vedovn tilkoblet i stuen og i kjelleren. Sotluke/feieluke.

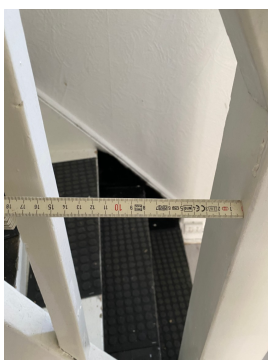
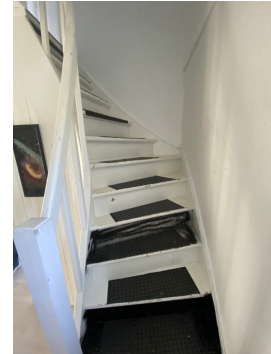
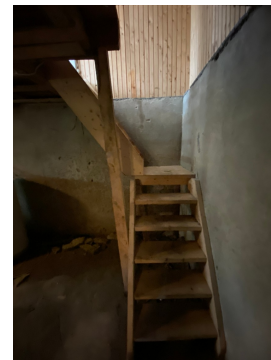
## ! TG 3 Innvendige trapper

Boligen har malt tretrapp mellom hovedplan og loft samt enkel trapp i tre mellom hovedplan og kjeller.

- Rekkverk må monteres for å lukke avviket.
- Åpninger er såpass store at det ut ifra sikkerhetsmessige forhold anbefales å lage mindre åpninger.
- Håndløper bør monteres, men det var ikke krav på byggetidspunktet.

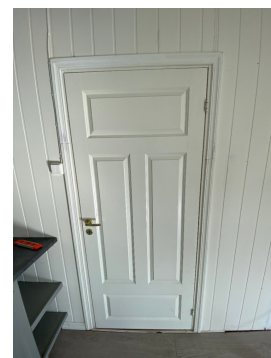
## ! TG 2 Innvendige dører

Innvendige dører i en kombinasjon av malte slette finerdører og malte formpressede dører.

- Enkelte dører må justeres.
- Det bør foretas tiltak på enkelte dører.

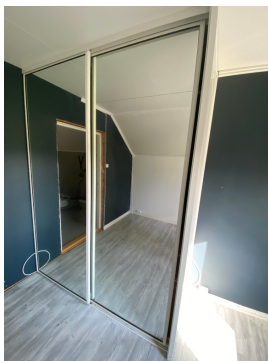
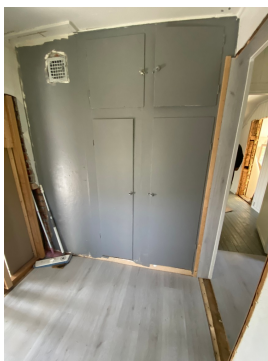
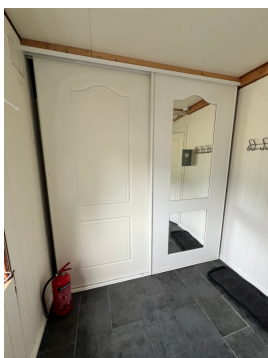
## TG 1 Andre innvendige forhold

Garderobeskap samt skyvedørgarderobe.

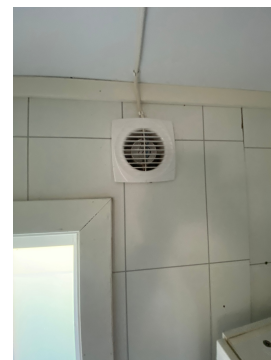
### ! TG 1 Ventilasjon

Det er elektrisk styrt vifte.

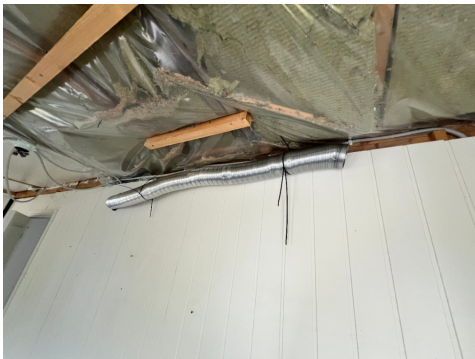
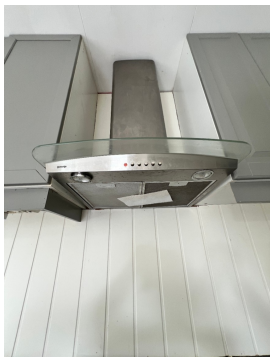
- Det er registrert avvik med avtrekk.

Avlufting fra ventilator må føres gjennom ytterveggen.

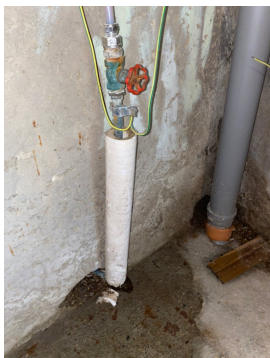
Vannledninger i en kombinasjon av plast og kobber.

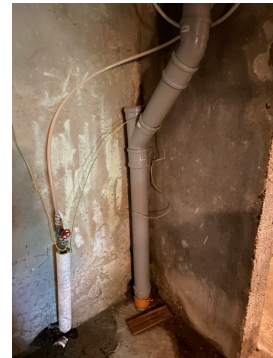
Det er avløpsrør av plast.

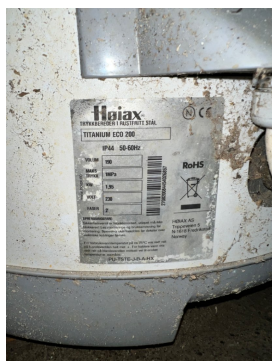
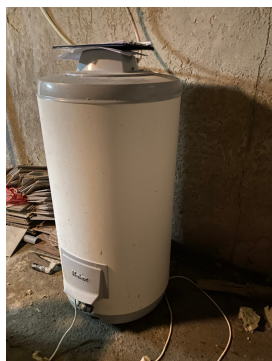
200 liters v/v-bereder fra 2008 plassert i kjelleren.

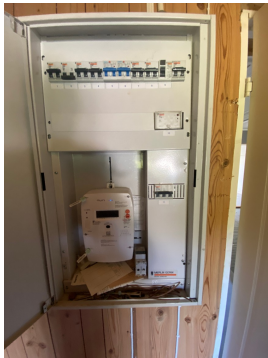
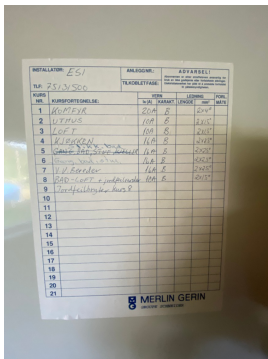
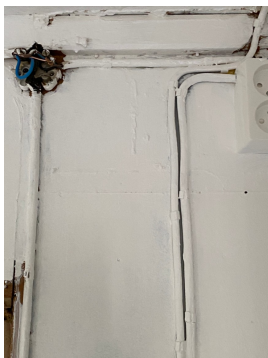
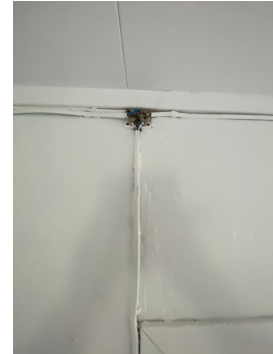
8. Er det tegn til at det har vært termiske skader (tegn på varmgang) på kabler, brytere, downlights, stikkontakter og elektrisk utstyr? Sjekk samtidig tilstanden på elektrisk tilkobling av varmtvannsbereder, jamfør eget punkt under varmtvannstank  
**Nei**
9. Er der synlig defekter på kabler eller er disse ikke tilstrekkelig festet?  
**Ja**

Vi gjør oppmerksom på at anlegget i ettertid kan være endret og anbefaler generelt at en registrert el-virksomhet gjennomfører en kontroll ved eiendomsoverdragelser, samt periodisk kontroll av anlegget hvert tiende år.

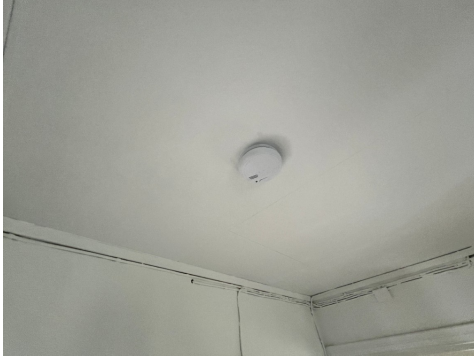
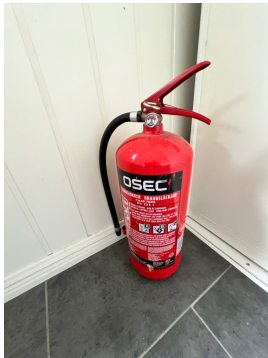
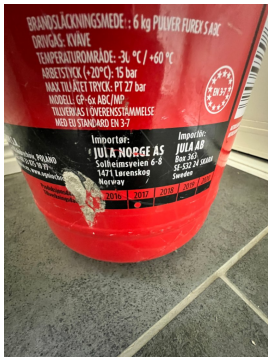
1. Er det mangler for brannslukningsutstyr i boligen iht. forskriftskrav på søknadstidspunktet, men minst Byggeforskrift 1985?  
**Nei**
2. Er det skader på brannslukkingsutstyr eller er apparatet eldre enn 10 år?  
**Nei**
3. Er det mangler på røykvarsler i boligen iht. forskriftskrav på søknadstidspunktet, men minst Byggeforskrift 1985?  
**Ja Det var ikke montert røykvarsler i kjelleren.**
4. Er det skader på røykvarslere?  
**Nei**

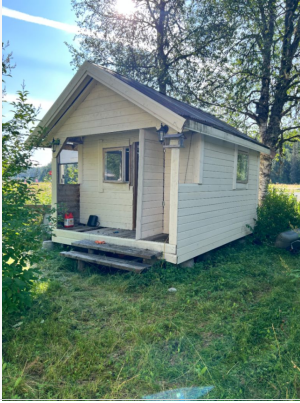
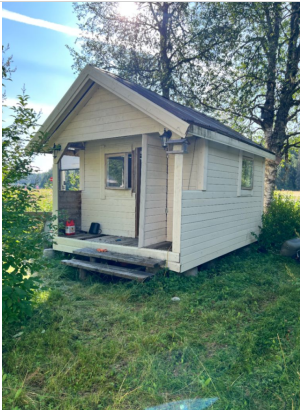
Saltakkonstruksjon tekket med bølgeblekkplater.

Enkel vinduer og enkel labank dør.
