Litledalen 17, 4404 FLEKKEFJORD

**Søyland - Stor innholdsrik  
enebolig med dobbel garasje på  
flott tomt!**

# Litledalen 17

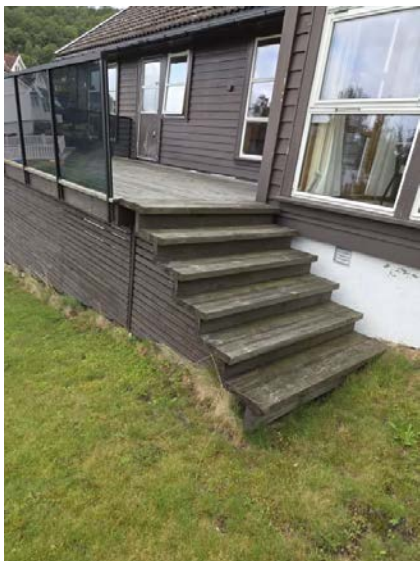
## 6.20 Trapp: Utvendig trapp.

Utvendig trapp mangler rekkverk.
