Litledalen 17, 4404 FLEKKEFJORD

**Søyland - Stor innholdsrik  
enebolig med dobbel garasje på  
flott tomt!**

# Litledalen 17

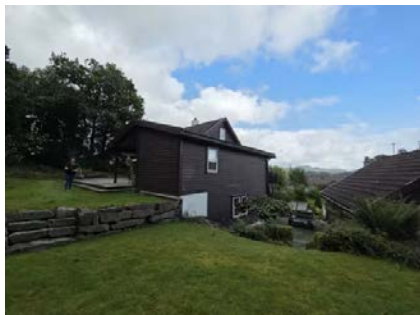
## 6.4 Støttemur

Det er den lødde muren som mangler rekkverk.

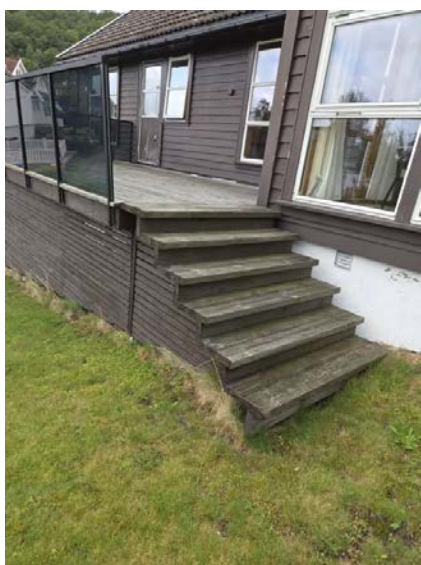
## 6.20 Trapp: Utvendig trapp.

Utvendig trapp mangler rekkverk.
