# Tilstandsrapport

Fritidsbolig

Reinshommen 30, 4473 KVINLOG

Befaringsdato: 17.09.2025

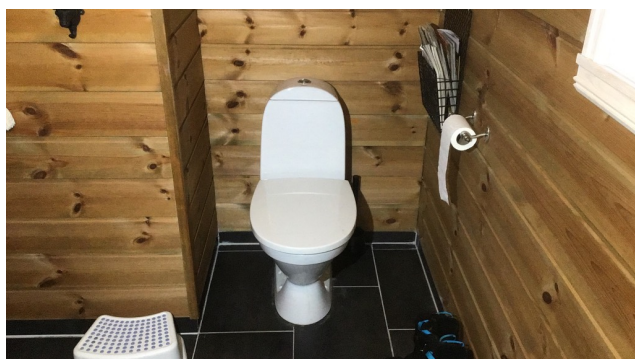
Elektrisk gulvvarme og naturlig ventilasjon

Innredet med utslag kum, toalett og opplegg for vaskemaskin

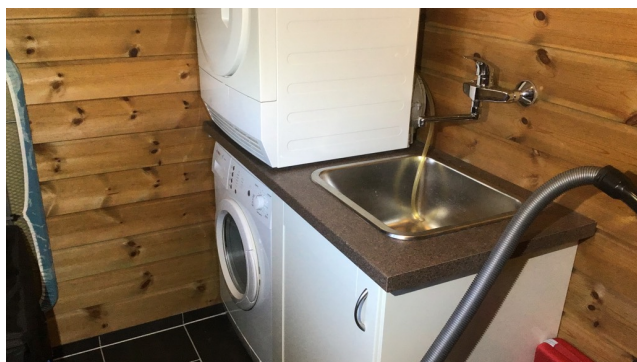
Innredet med utslag kum, toalett og opplegg for vaskemaskin

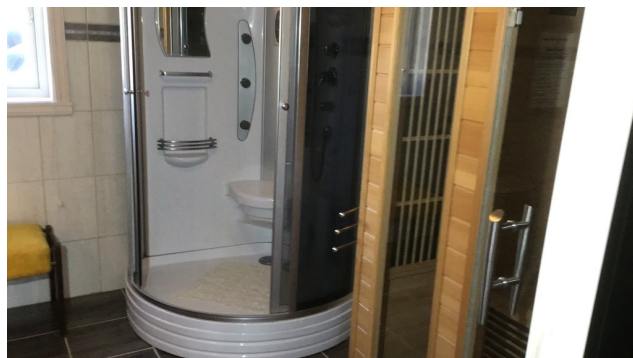
Det er montert baderomsinnredning med nedfelt vask, veggghengt toalett, dusjkabinett.

Det er mekanisk ventilasjon og elektrisk gulvvarme.

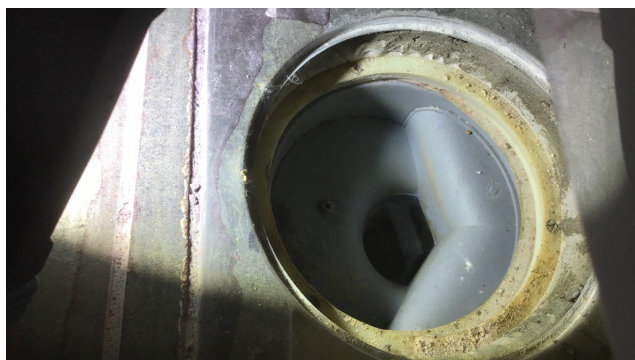
! **Våtrom > Etasje > Bad > Sluk, membran og tettesjikt** [Gå til side](#)  
Det er avvik:  
-Det er ikke påvist membran smurt på slukmansjetten under klemring  
Ut ifra alder må det forventes at membran er smurt på gulv med oppkant.

- Videre undersøkelse av sluk anbefales, innhente dokumentasjon om mulig

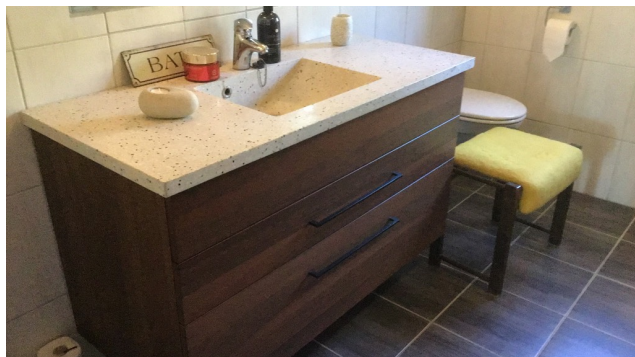
Det er montert baderomsinnredning med nedfelt vask, vegghengt toalett, dusjkabinett.

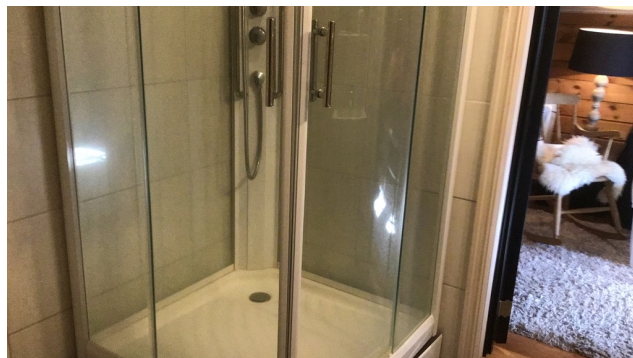
Det er montert baderomsinnredning med nedfelt vask, toalett, dusjkabinett.

Det er mekanisk ventilasjon og elektrisk gulvvarme.

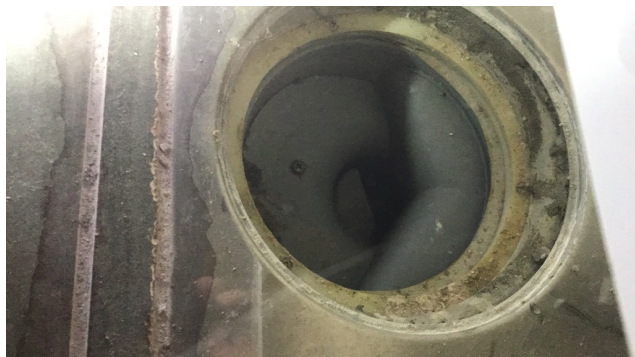
! **Våtrom > Loft > Bad > Sluk, membran og tettesjikt** [Gå til side](#)  
Det er avvik:  
-Det er ikke påvist membran smurt på slukmansjetten under klemring  
Ut ifra alder må det forventes at membran er smurt på gulv med oppkant.

- Videre undersøkelse av sluk anbefales, innhente dokumentasjon om mulig

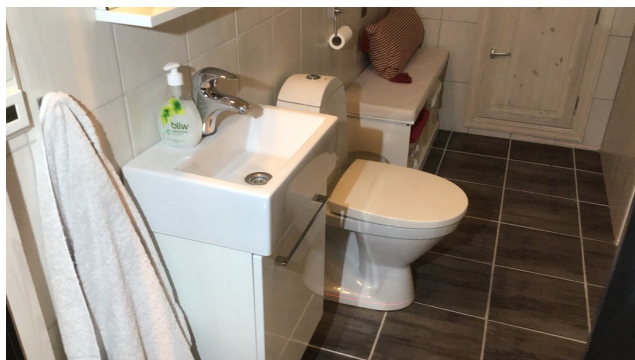
Det er montert baderomsinnredning med nedfelt vask, toalett, dusjkabinett.

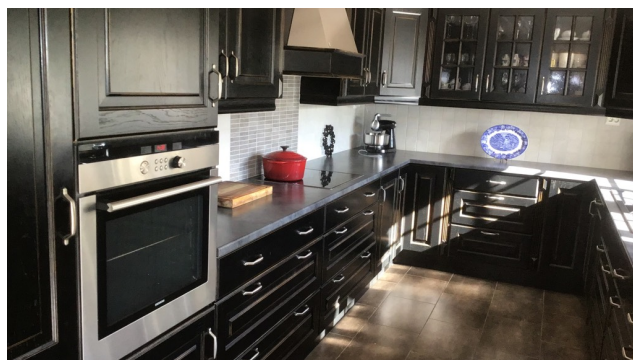
Innredning med profilerte fronter og laminerte benkeplater.  
Integrert med komfyr, oppvaskmaskin, platetopp, komfyr og kjøleskap.  
Fliser på gulv og panelte vegger.  
Kjøkkenet har normal slitasje alder tatt i betrakt

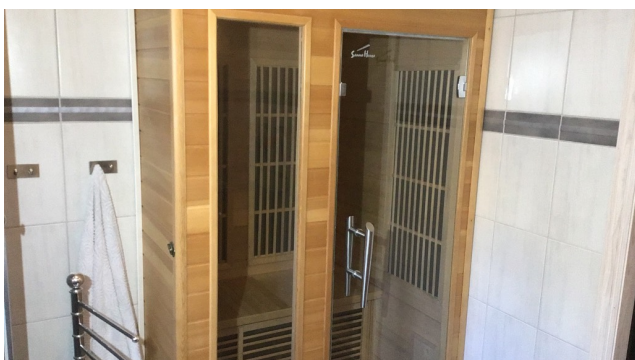
Infrarød badstue rom plassert på badet med panelte vegger og tak, innredet med benker
