# Tilstandsrapport

Boligbygg med flere boenheter

Skøyteveien 4 H, 4374 Egersund

Befaringsdato: 03.02.2026

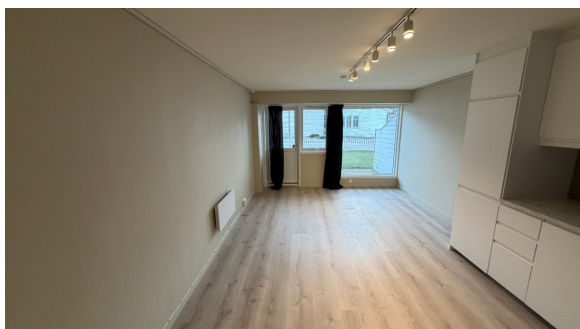
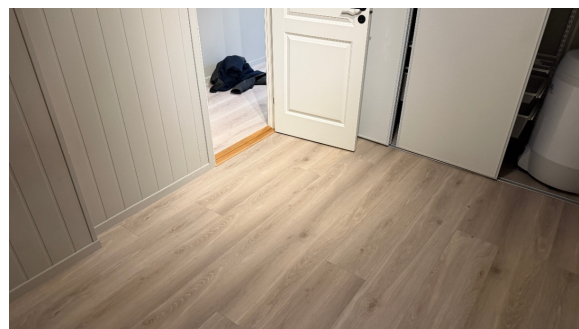
Dette er et grovt overslag. Det anbefales at det gjøres ytterligere undersøkelser for å avdekke årsak og skadeomfang som grunnlag for et mer detaljert og riktig kostnadsoverslag.

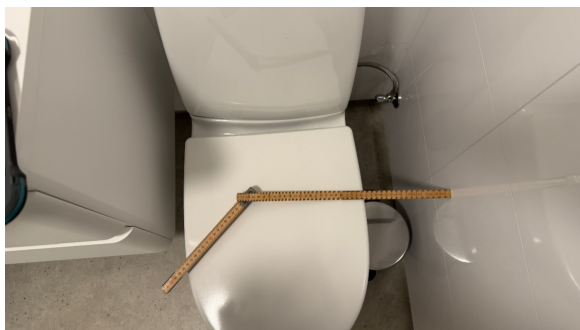
-Mindre avstand på toalett/vegg/innredning enn dagens standard, ingen behov for tiltak.
