Skøyteveien 4H, 4374 EGRSUND

# Tilstandsrapport

# gnr. 8, bnr. 373, snr. 18

Befaringsdato: 03.02.2026

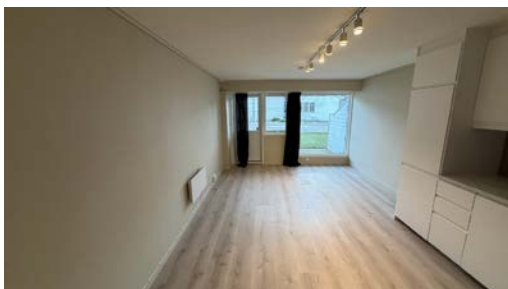
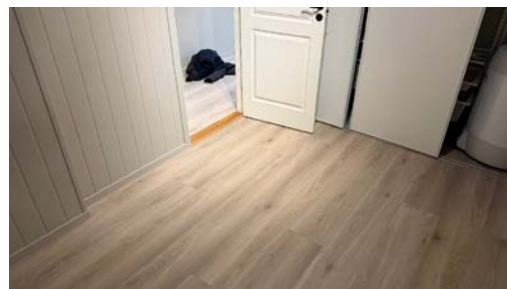
- Det er målt høydeforskjell på mellom 15-30 mm gjennom hele rommet. Tilstandsgrad 2 gis med bakgrunn i standardens krav til godkjente måleavvik.
- Målt høydeforskjell på mellom 10 - 20 mm innenfor en lengde på 2 meter. Tilstandsgrad 2 gis med bakgrunn i standardens krav til godkjente måleavvik.
- Målt høydeforskjell på over 30 mm gjennom hele rommet. Tilstandsgrad 3 gis med bakgrunn i standardens krav til godkjente måleavvik.
- Det er påvist andre avvik:

Det er registrert noe kald gulvflate i betonggulv med laminat mot grunn, særlig i områder nær yttervegg. Forholdet er ikke uvanlig for boliger fra oppførings tiden og kan ha sammenheng med begrenset isolasjon i gulvkonstruksjonen. Det er ikke registrert fukt ved overflatemålinger.

Tilstandsgrad 3 gis med bakgrunn i standardens krav til godkjente måleavvik.

Dette er et grovt overslag. Det anbefales at det gjøres ytterligere undersøkelser for å avdekke årsak og skadeomfang som grunnlag for et mer detaljert og riktig kostnadsoverslag.

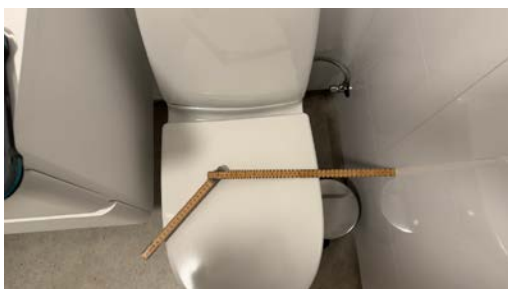
## 1. ETASJE > BAD/VASKEROM

- Det er mulighet for at det kan forekomme vannlekkasje på våtrommet hvor vann ikke vil gå til sluk.
- Det er påvist at høydeforskjell fra topp slukrist til gulv/synlig topp membran ved dørterskel er mindre enn 25 mm.
- Det er påvist avvik i fallforhold til sluk i forhold til krav i forskrift på byggetidspunktet.
- Det er påvist andre avvik:

Lekkasjevann utenfor dusjsjonen ledes ikke tilstrekkelig til sluk, og det er risiko for at vann renner ut gjennom døråpning. Anbefaler at det opprette oppbrett av membran mot dørterskel, samt silikoneres omliggende avløpsrør i gulv.

- Det er påvist mangelfull/feil utførelse rundt rørgjennomføringer e.l. som gir fare for fukt i konstruksjonen i våtsone.
- Mer enn halvparten av forventet brukstid er passert på slukløsningen.

- Eldre sluk av plast er ofte utsatt for lekkasjer og særlig i overganger. Eventuelle lekkasjer kan medføre fuktskader på tilleggende konstruksjoner.
- Konsekvensen er at det kan oppstå fuktskader i konstruksjonen bak overflatematerialet. Vann kan trenge inn gjennom utette rørgjennomføringer og forårsake fuktskader ved fukttilførsel gjennom enten bruksvann eller lekkasjevann.
