Løveåsen 79, 3280 TJODALYNG

**Løveåsen - Enebolig med fin  
beliggenhet i rolig og  
barnevennlig boligområde -  
Oppussingsobjekt med potensiale**

# Tilstandsrapport

Befaringsdato: 09.03.2026

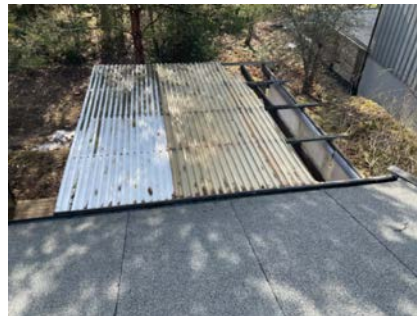
Plastplater på terrasseoverbygg

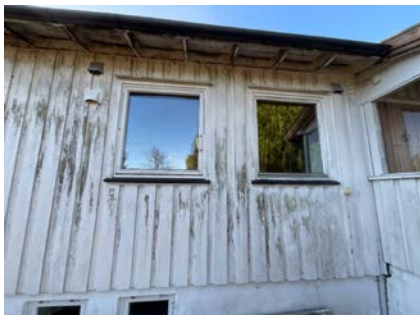
Kjøkken og vaskeroms vindu

Ny eier må forvente at vinduer og tilhørende beslag og listverk må byttet.

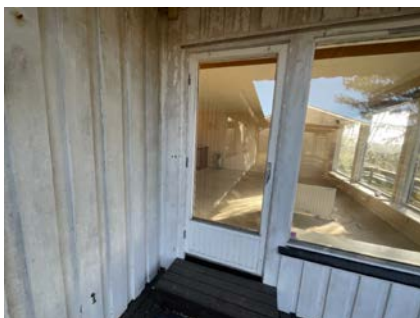
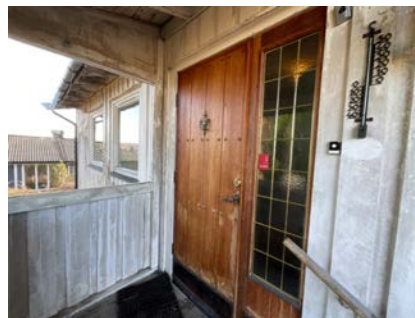
Terrasse dør

## ! TG 2 Inngangsdør og terrassedør

Dersom tiltak ikke gjennomføres kan fukt trenge inn i konstruksjonen og føre til råteskader, isolasjonsevnen reduseres med økt varmetap, løse beslag kan gi ytterligere bevegelse og skade, dørenes levetid og funksjon vil bli redusert, forholdet kan påvirke verdi og bokomfort.

Inngangsdør

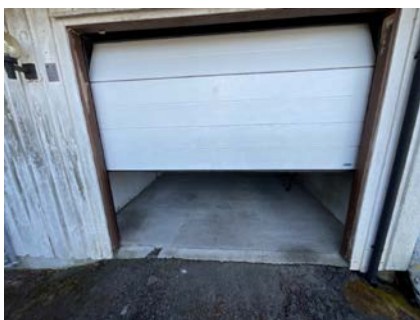
Dersom tiltak ikke gjennomføres kan portens funksjon svikte fullstendig, råteskader kan utvikle seg videre og spre seg til bærende konstruksjon, fukt kan trenge inn i veggkonstruksjonen og gi økte reparasjonskostnader og brukskvalitet reduseres.

Garasjeport

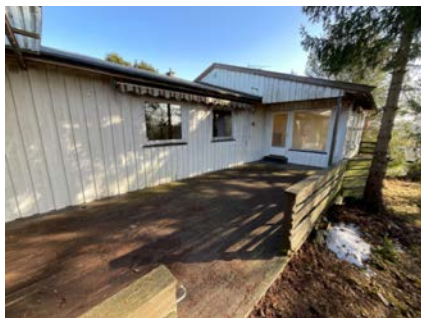
## ! TG 3 Balkonger, terrasser og rom under balkonger

Forholdet har både sikkerhetsmessig og økonomisk betydning.

Terrasse med tilkomst fra stuen

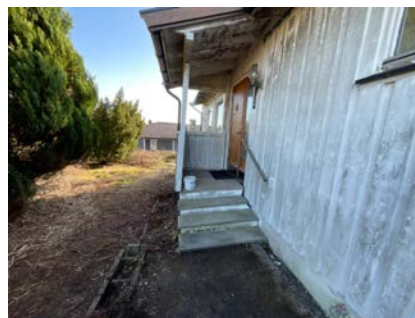
## TG 3 Utvendige trapper

Dersom tiltak ikke gjennomføres kan videre setninger føre til ytterligere deformasjon, takkonstruksjon og rekkverk kan løsne eller kollapse og forholdet har tydelig estetisk og sikkerhetsmessig betydning.

Utvendig trapp ved inngangsparti

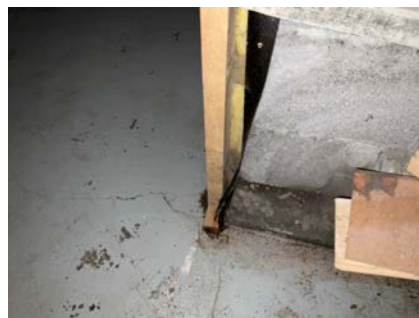
Forholdet vurderes som alvorlig og krever snarlig oppfølging.

Murgulv i kjelleren

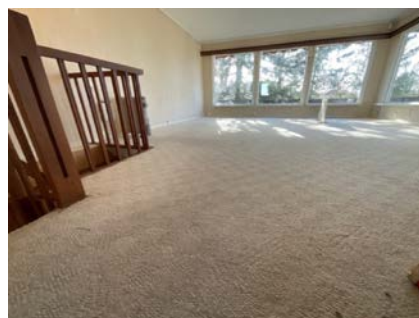
Det er skjevheter som er målbare, men som ikke er til sjanse for bruken av leiligheten.

Overflater i stuen

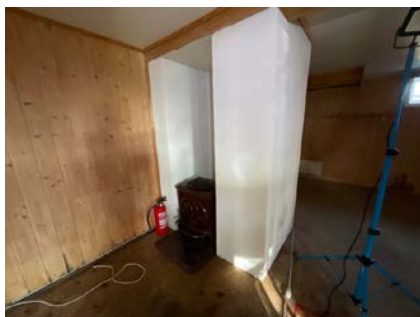
## ! TG 2 Pipe og ildsted

Dersom forholdet ikke følges opp: kan riss utvikle seg videre ved bevegelser i konstruksjonen brannmotstanden kan reduseres dersom sprekken er gjennomgående

Det er ikke påvist akutt fare, men forholdet bør kontrolleres og utbedres ved behov.

Vedovn, pipe og feieluke i kjellerstue

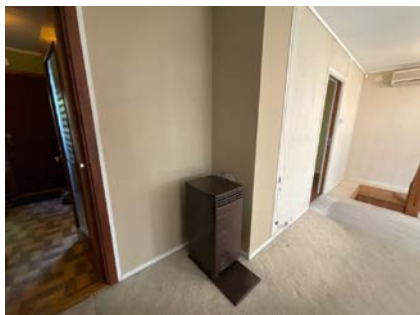
Oljekamin i gangen/stuen i hovedetasjen

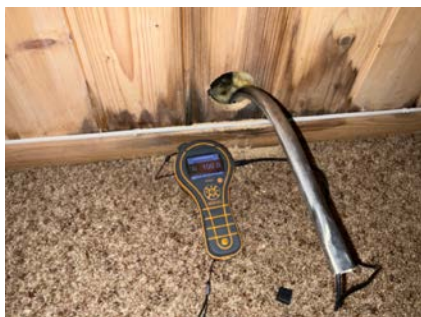
Forholdet vurderes som alvorlig og krever snarlig oppfølging.

Hulking i utføre kjellervegg 9. mars 2026

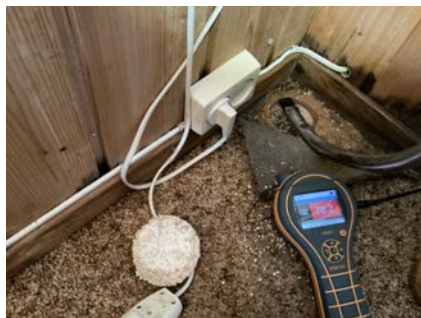
Hulltaking i oppforet kjellergulv 9. mars 2026

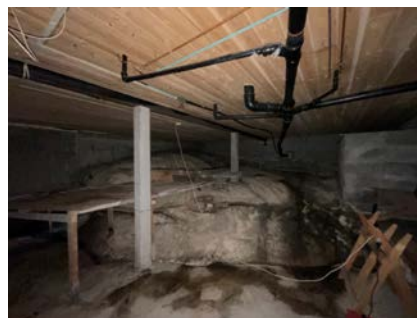
Krypkjeller

Synlig vann i krypkjeller indikerer alvorlig fuktbelastning og utilstrekkelig drenering, terrengfall eller manglende fuktsperre mot grunnen.

Dersom tiltak ikke gjennomføres: kan bjelkelag og bunnsviller få råteskader, det kan oppstå muggvekst og dårlig inneklima i boligen, bæreevnen i konstruksjonen kan svekkes og reparasjonskostnadene kan bli betydelige.

Forholdet vurderes som alvorlig og har både konstruksjonsmessig og helsemessig betydning.

- Ytterligere undersøkelser må foretas for å få kartlagt tilstanden og omfanget på eventuelle skader.

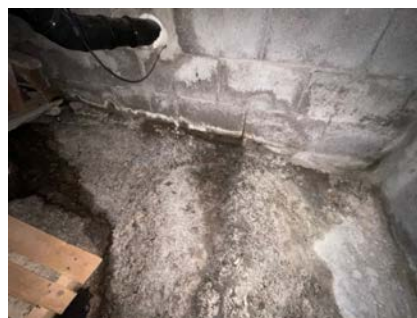
Synlig vann inn på fjell i krypkjeller

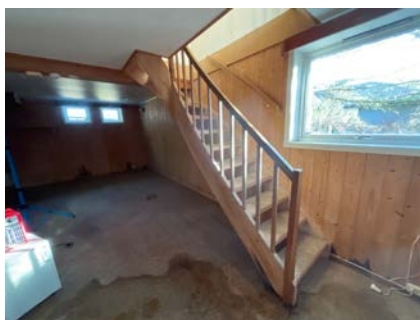
Innvendig trapp

Det er registrert fuktopptrekk i treverket i nedre del av trappen, med svartet/mørkfarget treverk.

Jeg har målt 100 vektprosent fuktighet i trappevangen.

Fuktopptrekk indikerer fuktbelastning fra underliggende konstruksjon svartet treverk er tegn på begynnende fuktskade.

Dersom tiltak ikke gjennomføres, kan det utvikles råteskader i bærende deler av trappen, trappens bæreevne og sikkerhet kan svekkes, det kan oppstå mugg og dårlig innneklima og skadene kan spre seg til tilstøtende konstruksjoner.

Årsak til fuktopptrekk må avklares umiddelbart (kapillært opptrekk fra betong, lekkasje, manglende fuktsperre).

Fuktskadet trappevange og tilstøtende konstruksjon må kontrolleres og sannsynligvis skiftes ut.

Underliggende gulv- og veggkonstruksjon bør undersøkes for videre fukt- og råteskader.

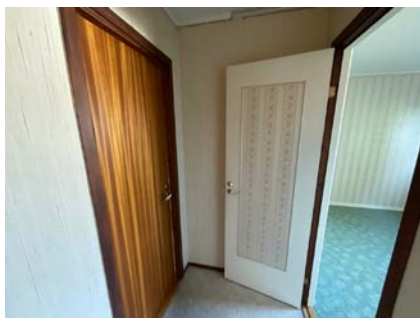
Soveromdører

- Det er påvist avvik som tilsier at det bør foretas tiltak på enkelte dører.
- Enkelte av innvendige dører har en del slitasje.

Dersom tiltak ikke gjennomføres, kan døren få økt slitasje og redusert funksjon over tid, videre bevegelse kan føre til større skader på dørblad og karmen, estetisk standard og verdi reduseres, brukskomfort påvirkes.

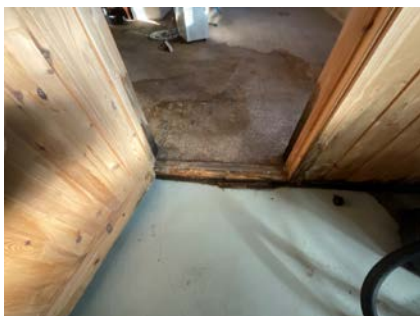
- Enkelte av innvendige dører har betydelige skader
- Enkelte av innvendige dører har en del slitasje.

Tilstandsgrad 3 er gitt fordi det er registrert råteskader i karm, terskel og tilstøtende listverk på innvendig dør i kjelleren.

Råte indikerer langvarig fuktpåvirkning.

Dersom tiltak ikke gjennomføres, kan råteskader utvikle seg videre i vegg- og gulvkonstruksjon, og reparasjonskostnadene kan øke betydelig.

Dør fra entreen til kjellerstue

Dør, karm og skadet listverk må skiftes ut i sin helhet.

Underliggende konstruksjon bør kontrolleres for videre råte- og fuktskader.

Årsak til fuktpåvirkning må avklares og utbedres før ny dør monteres.

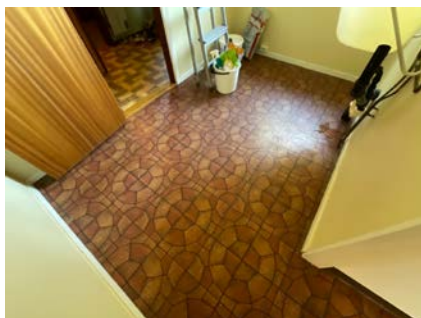
- Det er mulighet for at det kan forekomme vannlekkasje på våtrommet hvor vann ikke vil gå til sluk.
- Det er påvist at gulvoverflaten har sprekker.
- Det er påvist avvik i fallforhold til sluk i forhold til krav i forskrift på byggetidspunktet.

Våtrom skal ha tilfredsstillende fall mot sluk og tilstrekkelig høydeforskjell ved terskel for å hindre at vann renner ut av rommet. Når gulvet er flatt og uten oppkant, vil lekkasjevann kunne renne til tilstøtende rom.

Dette medfører økt risiko for fuktskader ved lekkasje fra vaskemaskin, rørinstallasjoner eller annet vannførende utstyr, da utilsiktet vann ikke ledes kontrollert til avløp.

Etter dagens krav (TEK17) skal rom med vanninstallasjoner som kan medføre lekkasje normalt ha sluk og vanntett gulv med fall mot sluk. Utførelsen tilfredsstillende dermed ikke dagens forskriftsnivå.

Vinylbelegget fungerer som rommets membran. Det er risiko for at vann fra vask og søl trenger ned i undergulvet, noe som over tid kan føre til fuktskader, råte og oppsvulming i etasjeskiller/underliggende konstruksjon.

Gulvoverflate på vaskerom

Det anbefales installasjon av lekkasjesikring (automatisk vannstopp) som et minimumstiltak. Ved oppgradering bør etablering av sluk og forskriftsmessig våtromsutførelse vurderes.

- Det må etableres tilfredsstillende membran/tettesjikt i våtrommets våtsone. Alle forhold med tettesjikt, våtsone, sluk m.m. må dokumenteres. Manglende membran/tettesjikt medfører risiko for lekkasjer og fukt i konstruksjonen.

I forbindelse med utbedring bør underliggende konstruksjon kontrolleres for fuktighet/skader.

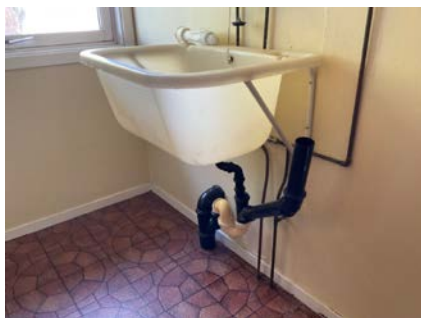
Vaskekar

Tilstandsgrad 3 er gitt fordi det er registrert lekkasje fra avløpet til vaskekar på vaskerommet.

Pågående lekkasje fra avløpsinstallasjon innebærer funksjonssvikt og gir direkte risiko for fuktskade i tilstøtende konstruksjoner.

Dersom tiltak ikke gjennomføres: kan det oppstå råte- og muggskader, fukt kan trenge inn i gulv- og veggkonstruksjoner, skadene kan spre seg og bli kostbare å utbedre, innneklimaet kan påvirkes negativt.

Gulv og vegg rundt lekkasjepunktet bør kontrolleres for fuktskader.

Eventuelt fuktskadet materiale må tørkes og erstattes.

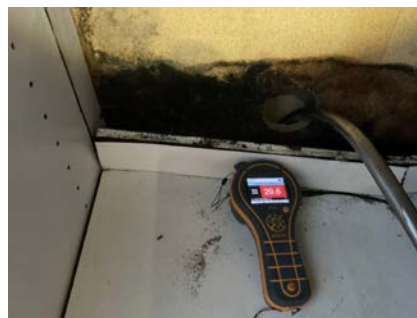
Jeg har foretatt hulltaking i kjøkkenveggen, i tilliggende konstruksjon og påvist 29 vektprosent fukt inne i konstruksjonen.

Tilstandsgrad 3 er gitt fordi det er foretatt hulltaking i konstruksjonen, og det er påvist avvik i oppbygningen.

Påviste avvik etter hulltaking innebærer at konstruksjonen ikke er utført eller fungerer som forutsatt.

Dersom tiltak ikke gjennomføres: kan det utvikles eller forverres skjulte fuktskader, bunnsvill og bærende konstruksjon kan svekkes, det kan oppstå muggvekst og dårlig innneklima og reparasjonskostnader kan øke betydelig over tid.

Hulltaking i kjøkken vegg 9. mars 2026

Årsak til avviket må avklares før ny oppbygging.

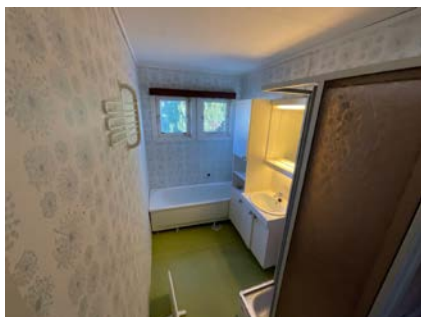
Baderom

Minner spesielt om at baderommet er fra byggeår.

Ny eier må være forberedt på full oppgradering av baderommet for å tilfredstille dagen forskrifter, forventninger til bruk og fuktbelastning.

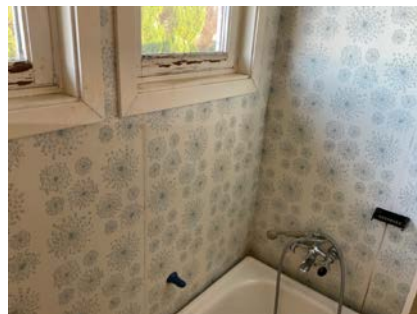
- Det er påvist tegn til fuktskader i overflater.
- Det er vindu/dør med ikke fuktbestandige materialer i våtsonen (ved vask, dusj, badekar, osv.), løsningen eller byggematerialet er uegnet.
- Tapetskjøter er ikke tette

Sponplater er synlige i veggkonstruksjonen, noe som indikerer mangelfull fuktbeskyttelse i våtsone.

Vinduer over badekar har avflassing og tydelig fuktpåvirkning.

Forholdene viser pågående eller tidligere fuktbelastning, og veggoppbygningen fremstår ikke som egnet for våtsone.

Dersom tiltak ikke gjennomføres: kan fukt trenge inn i veggkonstruksjonen og gi råteskader, muggvekst kan forverres og påvirke inneklima og helse, skadeomfang og kostnader vil øke over tid, våtrommet oppfyller ikke forventet funksjon og sikkerhet mot fuktskader.

Vindu og overflater over badekar

Eventuell underliggende fuktskade i konstruksjonen må undersøkes og utbedres.

Vindusdetaljer i våtsone må fuktsikres eller bygges om.

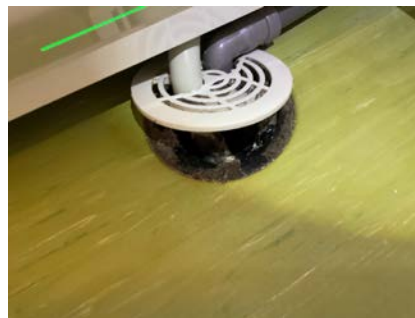
Sluk på badetrom

Dersom tiltak ikke gjennomføres: kan vann trenge inn i konstruksjonen og gi råte- og muggskader, det kan oppstå skjulte skader i bærende konstruksjon, innneklima kan påvirkes negativt, og reparasjonskostnader kan bli betydelige over tid.

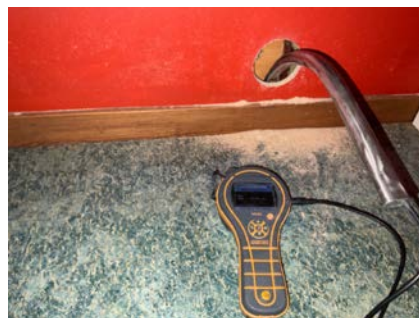
Hulltakingen er gjort på en tilfeldig plass i våtrommet, hvor det er sannsynlig at det kan være fuktighet, sett opp mot fuktbelastningen i rommet.

Jeg kan ikke gi noen absolutt garanti for de andre veggene i rommet.

Hulltaking mot baderom 9. mars 2026

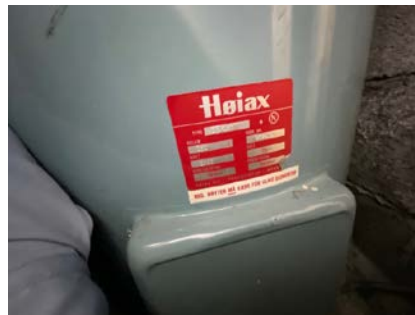
Varmtvannstank i uinnredet kjellerrom

- Det er ikke behov for utbedringstiltak siden tanken fungerer i dag, men ut ifra alder kan skader plutselig oppstå på eldre tanker.

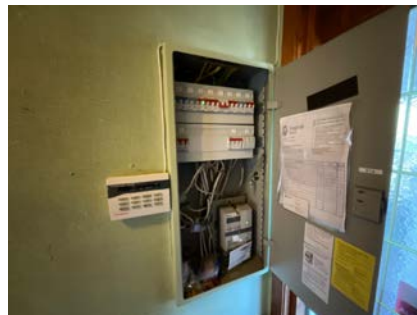
Sikringsskap i entreen

Det er behov for at en kvalifisert elektrofaglig person kontrollerer det elektriske anlegget, da det ikke foreligger tilstrekkelig dokumentasjon eller full oversikt over anleggets tilstand og utførelse.

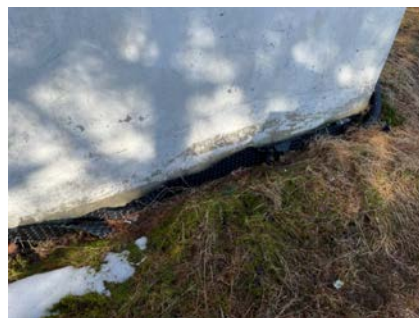
Forholdet vurderes som alvorlig og krever omfattende utbedring.

Synlig knotteplast på grunnmur

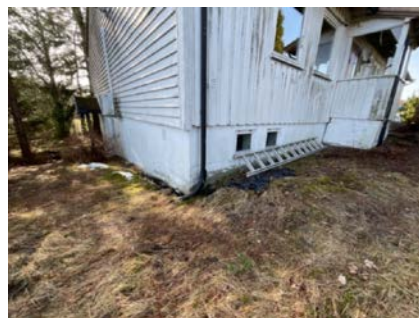
Terrenghorhold

Overvann/Terreng: Flatt skrånende terreng overvann betyr at store nedbørsmengder kan samle seg rundt bygningen i stedet for å renne unna. Dette gir stor belastning på dreneringen og øker faren for vanninntrengning i kjeller/underetasje ved styrtregn.

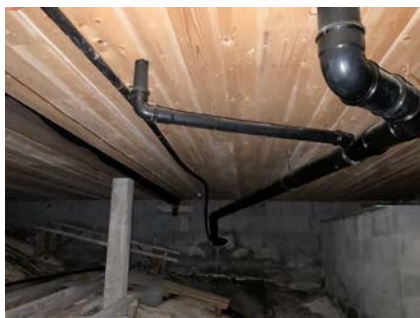
Ny eier må vite om at vann og avløpsrør er fra byggeår og utbedringer i fremtiden må forventes.

Synlige vann og avløpsledninger i krypkjeller
