Enebolig
Nygårdsjordet 32
2022 Gjerdrum

Boligens tekniske tilstand:

Dato: 28/06/2024

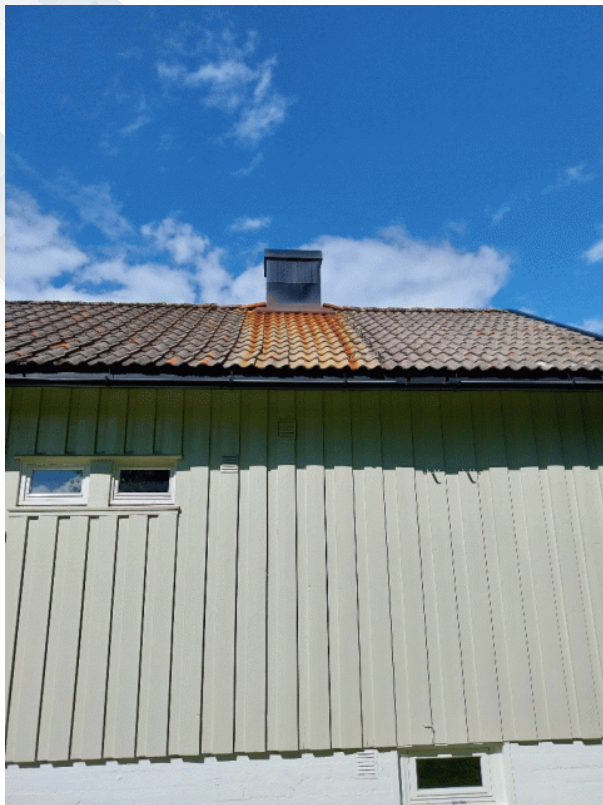
TG 2 4.2 Undertak, lekter og yttertekking (taktekkingen)

Undertaket antas å være i fra byggeåret.
