Tilstandsrapport

Enebolig

Bekkedroga 48, 1920 SØRUMSAND

Befaringsdato: 29.05.2024

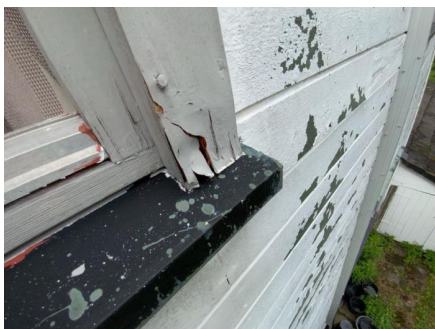
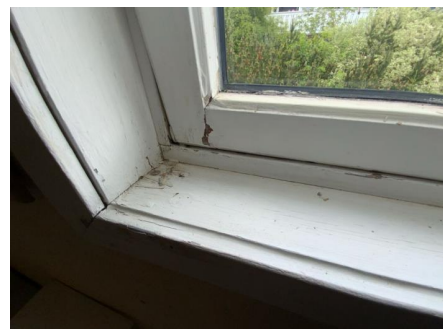
Vurdering av avvik:

- Det er påvist avvik rundt innsetningsdetaljer.
- Karmene i vinduer er slitte og det er sprekker i trevirket.
- Trevirket i vinduene har stedvis høyt fuktnivå.

Vinduer bærer preg av noe manglende vedlikehold og med tanke på alder, er gummipakninger sprøe og punktering kan være en mulighet.

- Belistning/vannbrett må utbedres og overganger tettes.
- Det må påregnes noe vedlikehold og at enkelte vinduer må skiftes ut.

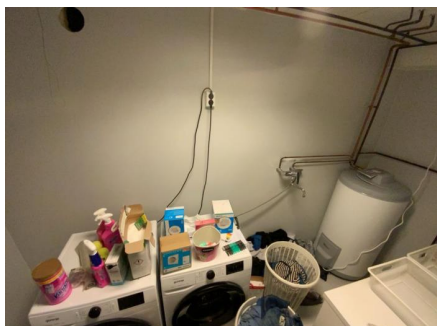
KJELLER > VASKEROM

Dokumentasjon: ingen dokumentasjon. Vaskerommet ble pusset opp i 2024 i forbindelse med oversvømmelse i kjeller.

TG 1 Overflater vegger og himling

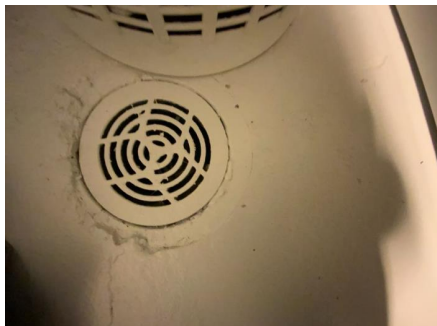
KJELLER > VASKEROM

Det er ikke etablert tette overganger rundt sluk eller rørgjennomganger, betonggulv er kun malt. Etablere membran på gulv med belegg eller fliser.

Sanitærutstyr og innredning

- Det må foretas utbedring for å unngå fuktskader i konstruksjonen.

Kostnadsestimat: 10 000 - 50 000

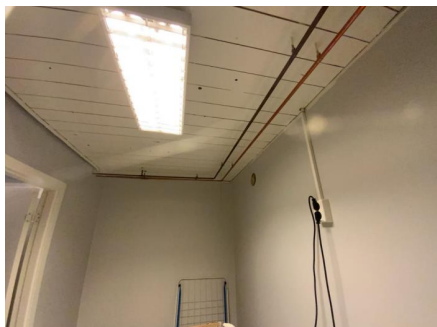
TE 2 Avløpsrør

Det er avløpsrør av plast.

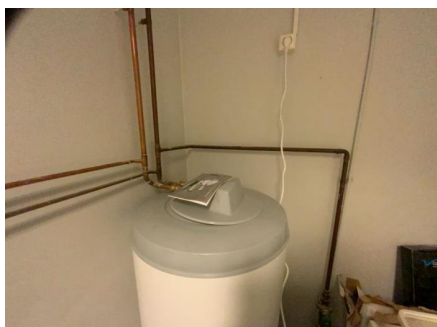
TG 1 Andre installasjoner

Elektrisk oppvarming og vedfyring.
