Bekkedroga 48, 1920 SØRUMSAND

**Sentrumsnær og familievennlig
enebolig - Nyoppusset kjeller -
Velstelt hage - Solrik terrasse -
Garasje - Barnevennlig**

Befaringsdato: 29.05.2024

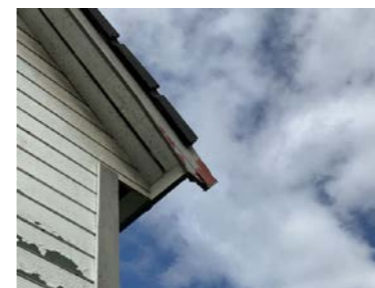
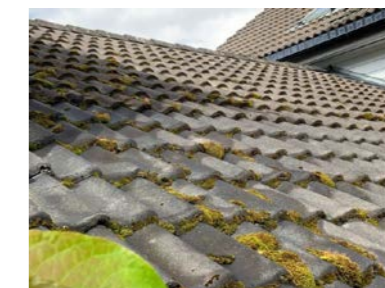
Skitte vindskiebord

Kostnadsestimat: Under 10 000

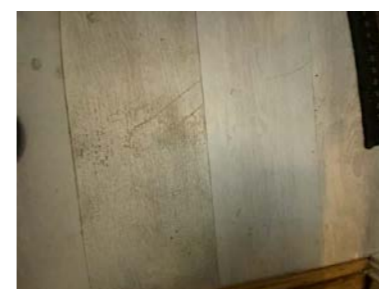
TG 2 Etasjeskille/gulv mot grunn

Etasjeskiller er av trebjelkelag.

- Målt høydeforskjell på over 15 mm gjennom hele rommet. Tilstandsgrad 2 gis med bakgrunn i standardens krav til godkjente måleavvik.

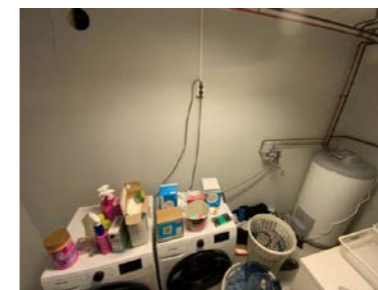
KJELLER > VASKEROM

Det er ikke etablert tette overganger rundt sluk eller rørgjennomganger, betonggulv er kun malt. Etablere membran på gulv med belegget eller fliser.

- Det må foretas utbedring for å unngå fuktskader i konstruksjonen.

Kostnadsestimat: 10 000 - 50 000

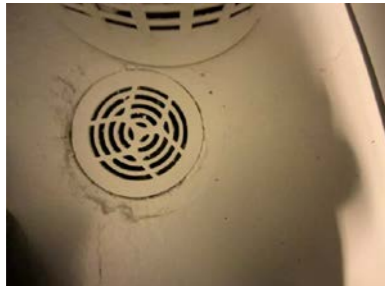
KJELLER > VASKEROM

TG 1 Sanitærutstyr og innredning

- Elektrisk avtrekksvifte bør monteres for å lukke avviket.

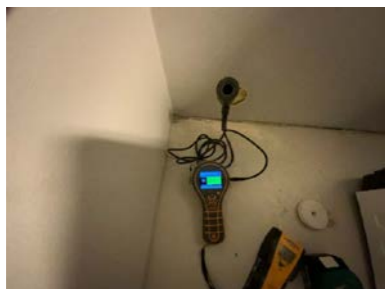
2. ETASJE > BAD

TG 3 Generell

- Våtrommet må totalrenoveres. Alle forhold med tettesjikt, våtsone, sluk m.m. må dokumenteres.

Kostnadsestimat: Over 300 000

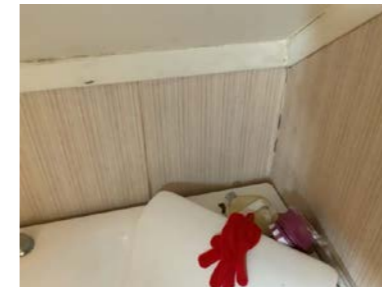
2. ETASJE > BAD

TG 3 Tilliggende konstruksjoner våtrom

Hulltaking er ikke foretatt da det allerede er påvist andre avvik i våtsonen.

- Hulltaking er ikke foretatt da det allerede er påvist andre avvik i våtsonen.

- Gjennomføre ytterligere undersøkelser og foreta utbedring av skade.
