Bekkedroga 48, 1920 SØRUMSAND

**Sentral og familievennlig enebolig  
med gangavstand til alt. Garasje,  
solrik terrasse og hage.  
Nyoppusset kjeller i 2024.**

# Sammendrag av boligens tilstand

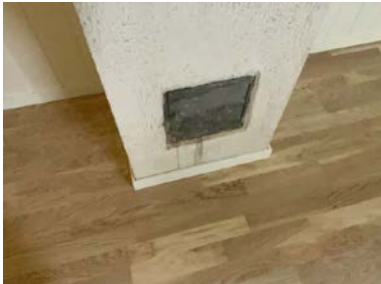
## TG 2 Rom Under Terreng

*Punktet må sees i sammenheng med 'Drenering'*

Gulvet har laminat. Veggene har plater. Hulltaking er foretatt uten å påvise unormale forhold. Fuktkvotemåling (vekt%) i konstruksjonen ble målt til 7.

Etablere lister.

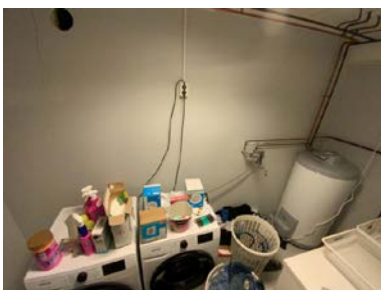
## KJELLER > VASKEROM

### Overflater vegger og himling

- Det må foretas utbedring for å unngå fuktskader i konstruksjonen.

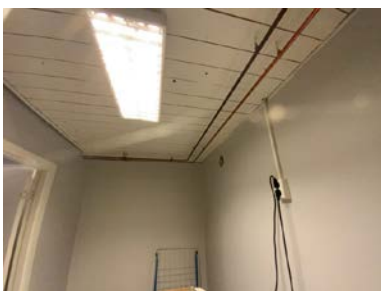
#### TG 2 Avløpsrør

Det er avløpsrør av plast.
