Bekkedroga 48, 1920 SØRUMSAND

**Sentral og familievennlig enebolig  
med gangavstand til alt. Garasje,  
solrik terrasse og hage.  
Nyoppusset kjeller i 2024.**

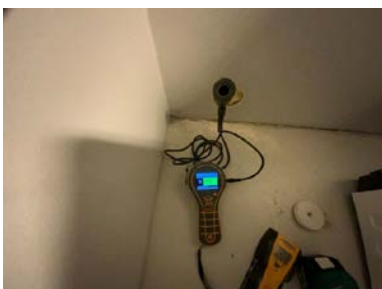
## TG 1 Tilliggende konstruksjoner våtrom

Hulltaking er foretatt uten å påvise unormale forhold.

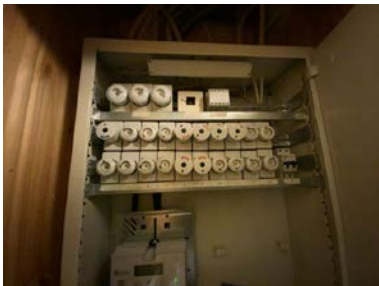
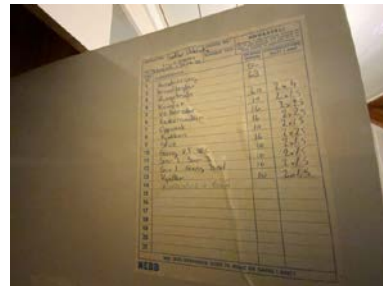
Det anbefales alltid en gjennomgang av anlegget med tanke på anleggets alder og manglende fremlagt samsvarserklæring for elektrisk i kjeller. Med bakgrunn i NS3600 kreves det utført el-kontroll av fagperson for å få TG1 på anlegget. TG2 gis som følge av manglende dokumentasjon/manglende el-kontroll.
