Tilstandsrapport

Venneslavegen 409 , 4707 VENNESLA

Befaringsdato: 09.04.2026

Enebolig - Byggeår: 1959

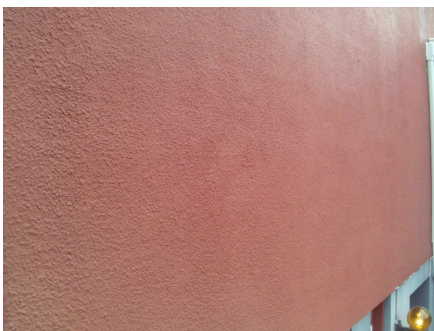
Deler av pusset fasade.

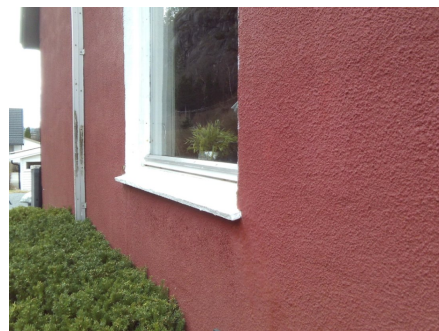
Deler av fasade med vannbord for vindu

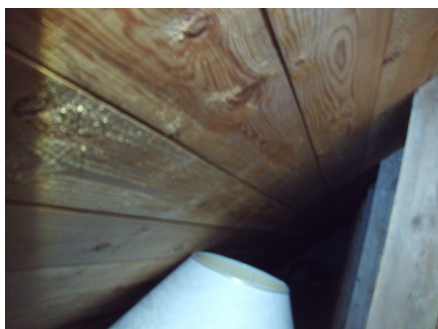
- Det er begrenset/dårlig ventilering av takkonstruksjonen.
- Det er avvik:

Det er ingen luftespalte i mellom isolasjon og undertak på øverste loftet. En god del kondens/fuktmerker på huntonittplater i skåtak på kaldtloftet. Loftluke er ikke isolert som gjør at det slipper opp en del varmluft i fra selve loftetasjen.

Deler av ene knekottet

- Tiltak:
- Lufting/ventilering bør forbedres.

Bør settes inn en del ventilert i begge gavlvegger på øverste loftet som vil forbedre luftsirkulasjonen og loftluke bør isoleres for å unngå at varmluft slipper opp og dermed fare for kondensering.

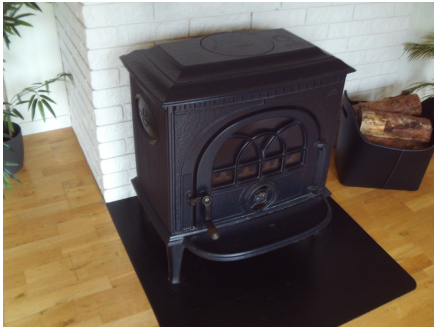
- Tidspunkt for piperehabilitering nærmer seg.

Vedovn i stue.

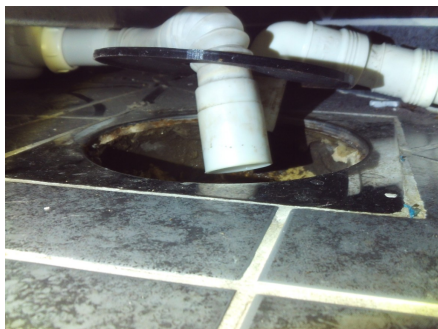
- Det er påvist mangelfull/feil utførelse rundt rørgjennomføringer e.l. som gir fare for fukt i konstruksjonen i våtsone.

- Overvåk konstruksjonen jevnlig. For å få tilstandsgrad 0 eller 1 må løsningen utbedres, men tidspunktet for når dette er nødvendig er vanskelig å si noe om.
- Løsningen/utførelsen rundt rørgjennomføringer gir fare for fukt inn i konstruksjoner.
- Konsekvensen er at det kan oppstå fuktskader i konstruksjonen bak overflatematerialet. Vann kan trenge inn gjennom utette rørgjennomføringer og forårsake fuktskader ved fukttilførsel gjennom enten bruksvann eller lekkasjevann.

Sluk under dusjkabinett.

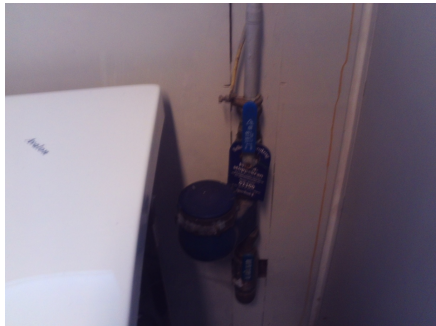
Innvendig stoppekran med vannmåler på vaskerommet.

- Det er ikke behov for utbedringstiltak siden anlegget fungerer i dag, men ut ifra alder kan skader plutselig oppstå på eldre anlegg.
- I forbindelse med oppgradering av våtrom vil det være naturlig med utskiftning av rør.

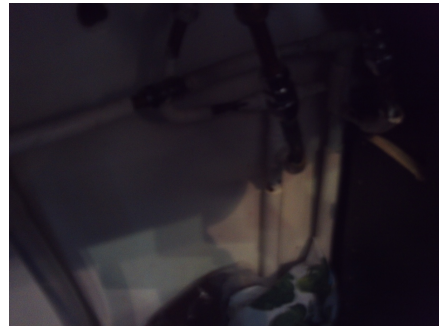
Kobberrør i kjøkkenbenken.

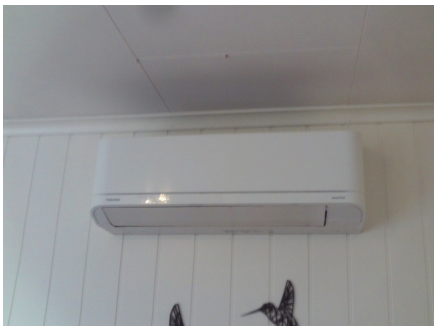
Varmepumpe i stue.

- Det er ikke behov for utbedringstiltak siden varmesentralen fungerer i dag, men ut ifra alder kan skader plutselig oppstå på eldre anlegg.

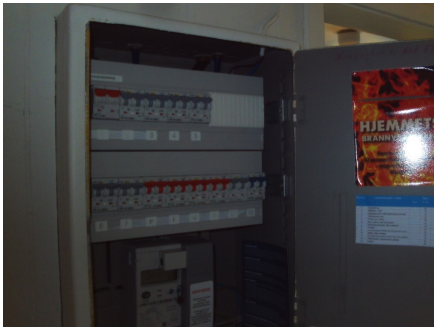
Sikringskapet er plassert i gangen på loftet.

En gjennomgang av noe eldre anlegg av fagfolk ved jevne mellomrom anbefales.

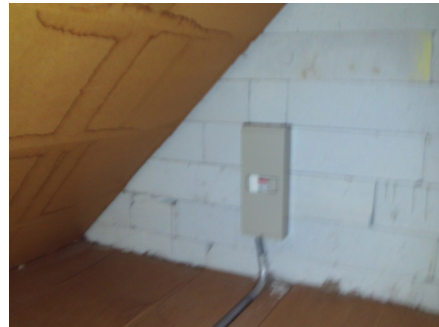
Hovedinntaket på øverste loftet
