Venneslavegen 409, 4707 VENNESLA

**Grovane! Fin enebolig på stor tomt.
Renvert kjøkken og bad/wc.**

Befaringsdato: 09.04.2026

Rapportdato: 13.04.2026

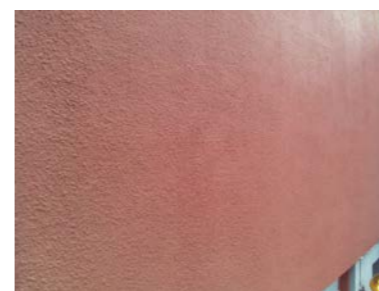
Deler av pusset fasade.

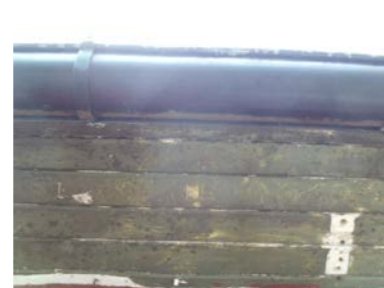
- Det er begrenset/dårlig ventilering av takkonstruksjonen.
- Det er avvik:

Ingen luftespalter i gesimsler.

Bør settes inn en del ventiler i begge gavlvegger på øverste loftet som vil forbedre luftsirkulasjonen og loftluke bør isoleres for å unngå at varmluft slipper opp og dermed fare for kondensering.

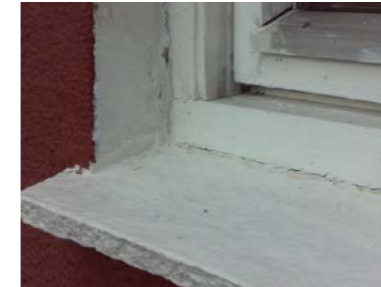
- Det er påvist noen glassruter som er punktert eller sprukne.
- Karmene i vinduer er slitte og det er sprekker i trevirket.

Noe slitasje på utvendig karm og ramme.

En del vedlikehold må beregnes på disse vinduer med enkelte utskiftninger på noe sikt på grunn av normal slitasje og elde. Gjennværende brukstid på kjellervinduer ansees som noe begrenset.

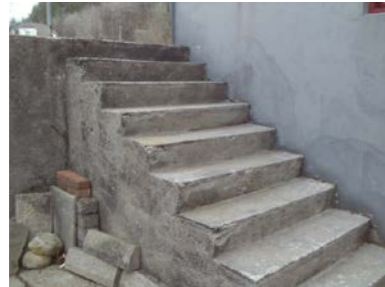
Utvendig støpt trapp til kjeller.

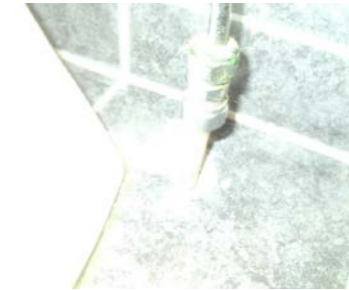
- Det er påvist mangelfull/feil utførelse rundt rørgjennomføringer e.l. som gir fare for fukt i konstruksjonen i våtsone.

Usikker rørgjennomføring i gulvet.

- Overvåk konstruksjonen jevnlig. For å få tilstandsgrad 0 eller 1 må løsningen utbedres, men tidspunktet for når dette er nødvendig er vanskelig å si noe om.
- Løsningen/utførelsen rundt rørgjennomføringer gir fare for fukt inn i konstruksjoner.
- Konsekvensen er at det kan oppstå fuktskader i konstruksjonen bak overflatematerialet. Vann kan trenge inn gjennom utette rørgjennomføringer og forårsake fuktskader ved fukttilførsel gjennom enten bruksvann eller lekkasjevann.

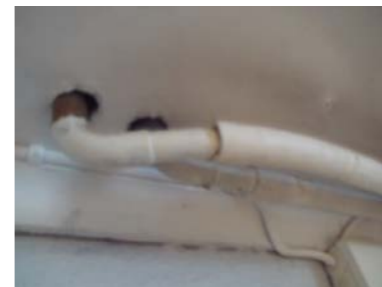
Gjelder opprinnelige avløpsrør.

Avløpsrør i fra kjøkken.

- Det er ikke behov for utbedringstiltak siden anlegget fungerer i dag, men ut ifra alder kan skader plutselig oppstå på eldre anlegg.
- I forbindelse med oppgradering av våtrom vil det være naturlig med utskiftning av rør.
- Tidspunkt for utskiftning av avløpsrør nærmer seg.

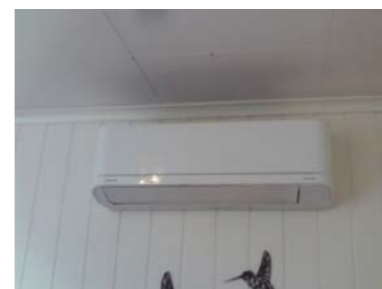
Varmepumpe i stue.

- Det er ikke behov for utbedringstiltak siden varmesentralen fungerer i dag, men ut ifra alder kan skader plutselig oppstå på eldre anlegg.

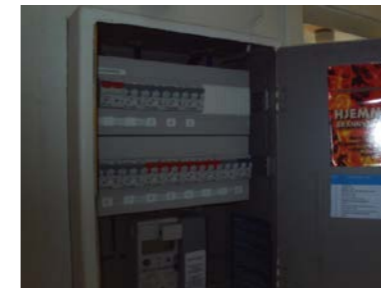
Sikringsskapet er plassert i gangen på loftet og har merkede kurser. Deler av anlegget er i fra byggeåret og har ingen åpenbare synlige skader/feil.

Sikringsskapet er plassert i gangen på loftet.

En gjennomgang av noe eldre anlegg av fagfolk ved jevne mellomrom anbefales.
